## Smedegade 2A+B

Registrering foretaget:  
dec. 2011

**Matr.nr.**  
271a, Slagelse bygrunde

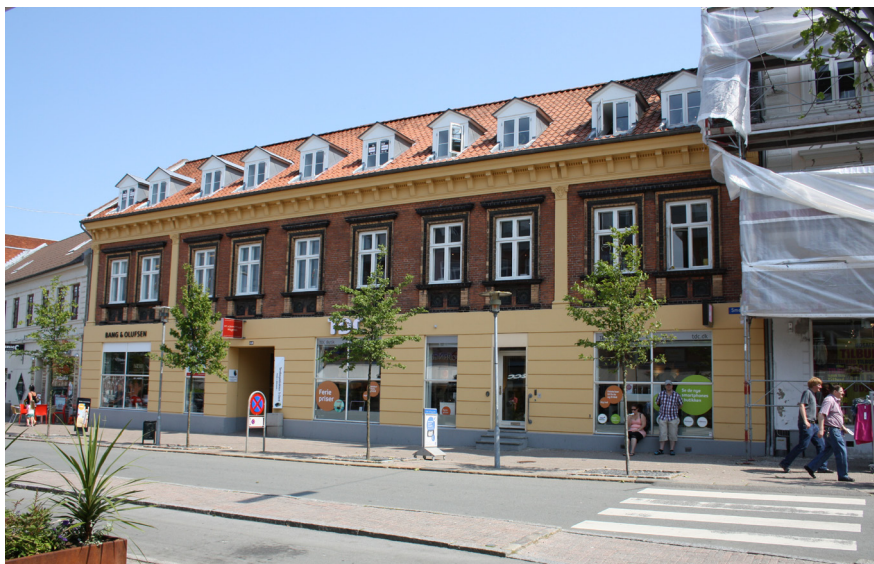
**Portåbning- og låge** ☐ Firkantet neutral port. Smedejerslå-  
gen er trukket tilbage fra facaden.

**Butiksdør** ☐ Rammedør med overvindue i hvid-  
malet træ.

**Glaspartier** ☐ Glaspartier udført i hvid alu. Parti-  
erne har varieret størrelse og ud-  
formning. Fælles for dem er, at de  
ikke indordner sig facadeinddeling  
fra de øvre etager.

**Skiltning** ☐ Skiltningen er udført dels som  
udhængs-, pladeskilte, enkeltbog-  
staver eller som påklædning på  
glaspartierne.

**Vinduer** ☐ To-fags dannebrogsvinduer i hvid-  
malet træ, med forsatsrammer i  
hvidmalet træ.  
Ved kvistene, to-fags hvidmalet  
trævinduer, med termoglas.

**Kviste** ☐ Heltagskviste indklædt i zink.  
Kvistene har fine proportioner, og  
placeringen understreger facaderyt-  
men.

**Tag** ☐ Rød vingetegl.

Facaden i stueetagen fremstår som pudset overflade med refrengfuger. Sammen med søjlepilasterne og gesims er den pudsede overflade malet i gullig nuance, der harmonerer med den blanke mur og de sort-glaserede og gule sten, der udgør indfatningerne omkring vinduerne.

Velproportioneret 10-fags bygning med mange gode detaljer. Facaden har via søjlepilastrene, kvistene og vinduestakten en kraftig vertikal opdeling. Forneden er facaden pudset, bl.a. grundet glaspartiernes placering virker denne del dog uharmatisk og rodet. De øvrige vinduer virker styrkende for facaden. Kvistene virker tilsvarende i dimension og placering tyngende for tagetagen, hvilket med fordel kunne modvirkes med en lidt højere placering på tagfladen.

Bygningen vil fremstå mere klart, hvis man i fremtiden bearbejder skiltningen ved en fælles afstemning af højde, type etc., udskifter vinduerne så disse fremstår afstemt med bygningens arkitektur og materialesammensætning.
