# Stenstuegade 1

Registrering foretaget:  
dec. 2011

Stenstuegade 1  
(Skal ses i sammenhæng med  
Rosengade 9)

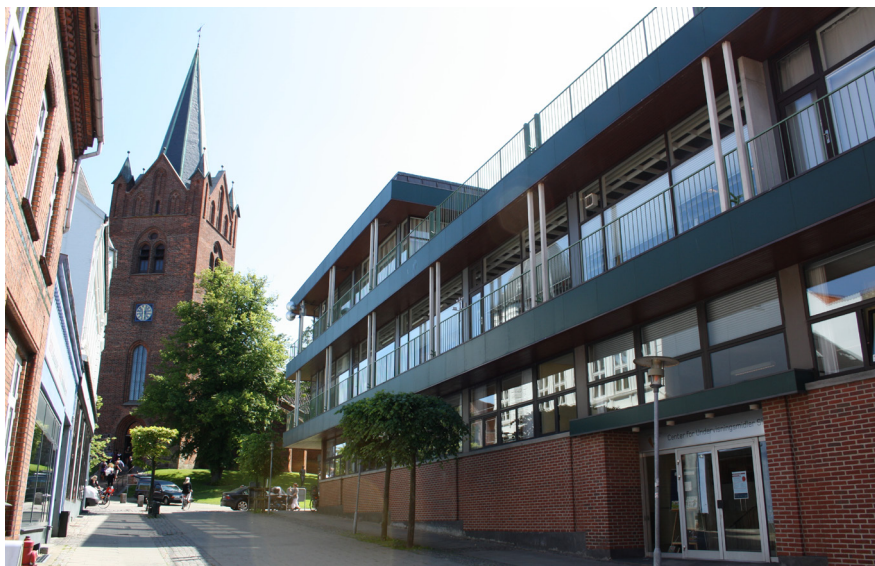
Dobbelt rammedør i grå alu, med  
sidepartier.

Glaspartier i brun alu med en ens-  
artet inddeling af felterne. Ved 1.  
sal er felterne underinddelt i min-  
dre felter med en gående ramme  
øverst. Vinduespartierne, der er  
trukket tilbage i facaden, er fint  
indpasset i bygningens formsprog.

Altangange er placeret både på 1.  
og 2. sal. Gelænderet er udført i  
grønmalet stål og placeret i flugt  
med facaden.

Taget er udført som fladt tag, af-  
sluttet med et kobberbånd omkring  
murkronen.

Skiltningen er placeret som et hori-  
sontalt bånd over indgangspartiet.

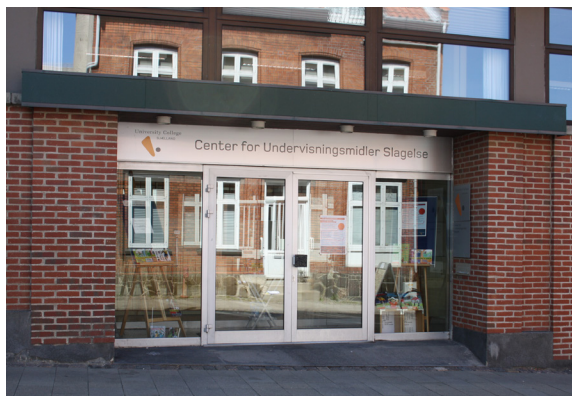
Facaden fremstår primært som glasparti. Ved stueetagen overgår murværket fra sokkel til facade, i takt med at terrænet falder. Altangangene fremstår som vandrette facadebånd i en grønlig pladebeklædning. Runde stålstoiler, placeret parvis, bærer altangangene. Materiale- og farvemæssigt hænger facaden fint sammen.

Velproportioneret hjørnebygning. Altangangene skaber en tydelig horisontal inddeling af facaden, idet glaspartierne er placeret tilpas tilbagetrukket fra facaden. Den murede stueetage er dog medvirkende til at gøre facaden delvis afvisende.

Bygningen vil fremstå mere klart, hvis man i fremtiden afstemmer farven på gelænderet og ved hoveddøren med bygningens øvrige farvesammensætning.

Det er væsentligt at bemærke, at man skal være påpasselig med at foretage ændringer på bygningen.
