Algade 37

Registrering foretaget:
maj 2012

Matr.nr.
113a, Slagelse bygrunde

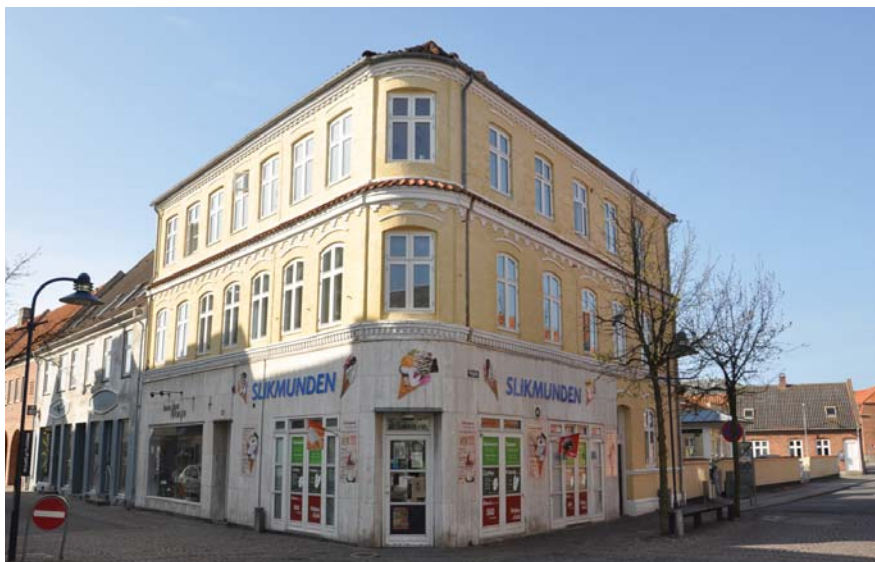
Hele facaden

Ved stueetagen fremstår størstedelen af facaden beklædt med travertinplader. Den øvrige facade fremstår pudset, malet i en gul nuance med enkelte hvidmalede detaljer. Ved den øvre del af facaden er der god harmoni mellem de hvide trævinduer, den gule facade og det røde tegltag. Travertinpladerne ved stueetagen virker desværre afvigende fra bygningens øvrige materialsætning. Tagrende og nedløb er udført i zink.

Hjørnebygning der fremstår markant i gaden, med flere pudsede detaljer som profileret pudset gesims, bryn over vinduer samt to bæltegesimser, hvoraf den ene er belagt med røde vingetegl øverst. Særligt facaden i stueetagen virker arkitektonisk afvigende fra bygningens overordnede udtryk.

Bygningen virker med sin volumen styrkende for krydset, og dermed gadebilledet.

Bygningen ville fremstå mere klar, hvis særligt stuefacaden i fremtiden bliver forsøgt reetableret med pudset facade, og vinduer og døre der afspejler husets øvrige arkitektoniske udtryk. Farvesammensætning bør i fremtiden følge de klassiske jordfarver.

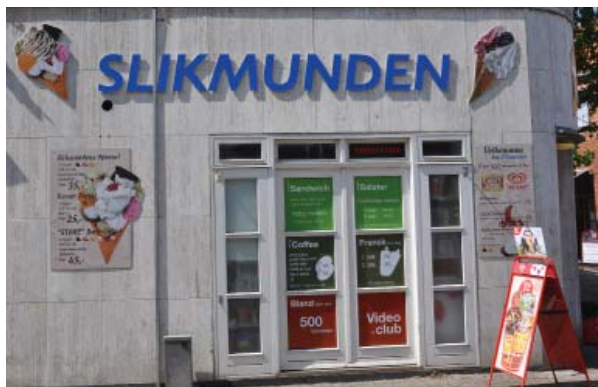
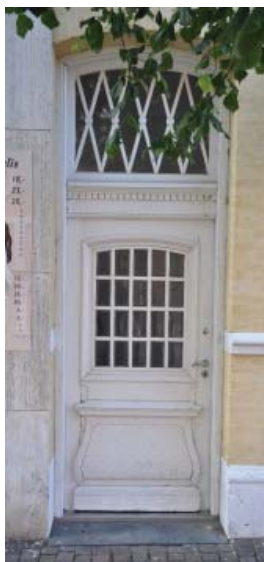
Stueetagen

- Indgangsdør** Fyldningsdør i hvidmalet træ med sproset overvindue.
- Butiksdøre** Rammedøre i hvidmalet træ. En dør er inddelt i tre glasfelter og udført med overvindue. En dør er udført med et stort glasfelt.
- Glaspartier** Fire glaspartier i varieret størrelse og udformning. Fire partier er udført med småsprossede vinduer, to af disse partier er udført med terrassedøre. Et parti er udført som stort kvadratisk glasparti.
- Skilte** Skiltningen er udført som pladeskilte, enkeltbogstaver med logoer og facadeflag.
- Vinduer** To-fags dannebrogsvinduer i hvidmalet træ med termoglas.
- Tag** Sadeltag med rød vingetegl.
- Skorsten** Bygningen har ingen skorsten.
