## Baggade 33

Registrering foretaget:  
juni 2012

**Adresse**  
Baggade 33

**Matr.nr.**  
26a, Korsør bygrunde

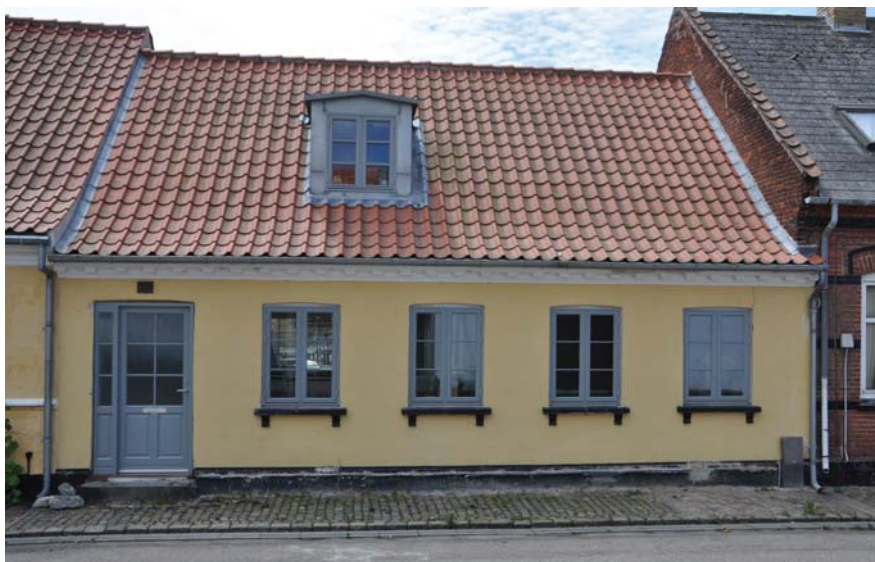
### Stueetagen

*Bygningen ville fremstå mere klar, hvis hoveddøren blev udskiftet med en klassisk fyldningsdør. Ligeledes kunne vinduer og dør med fordel farvesættes efter farverne i den klassiske jordfarveskala.*

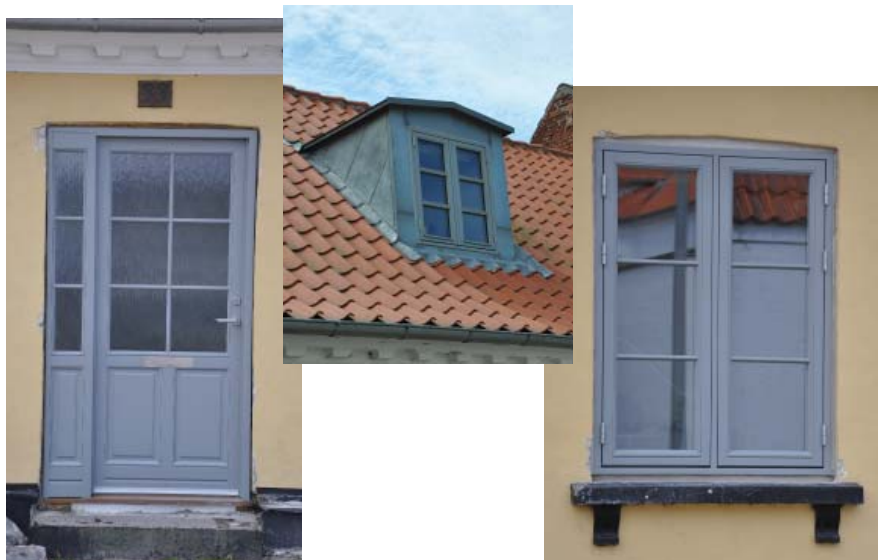
## Hele facaden

Facaden fremstår pudset, malet i en gul nuance med enkelte detaljer markeret med en hvid eller sort nuance. Farve- og materialemæssigt er der flot harmoni mellem facaden, den sorttjærede sokkel og det røde tegltag. Vinduer og dør kunne med fordel være farvesat efter farverne i den klassiske jordfarveskala. Tagrende og nedløb er udført i zink.

Velproportioneret byhus med fine detaljer som pudsede sålbænke båret af små konsoller samt pudset sparrenkoppesims. Særligt vinduerne er valgt med hensyntagen til husets overordnede arkitektur og proportioner, og virker derved styrkende for bygningens udtryk. Vinduestakten fremstår ligeledes taktfast og harmonisk, desværre indordner kvisten sig kun delvis denne takt.

Bygningen virker i sin form og proportion styrkende for gadebilledet.
