## Brogade 2

Registrering foretaget:  
August 2012

**Matr.nr.**  
193c, Korsør bygrunde

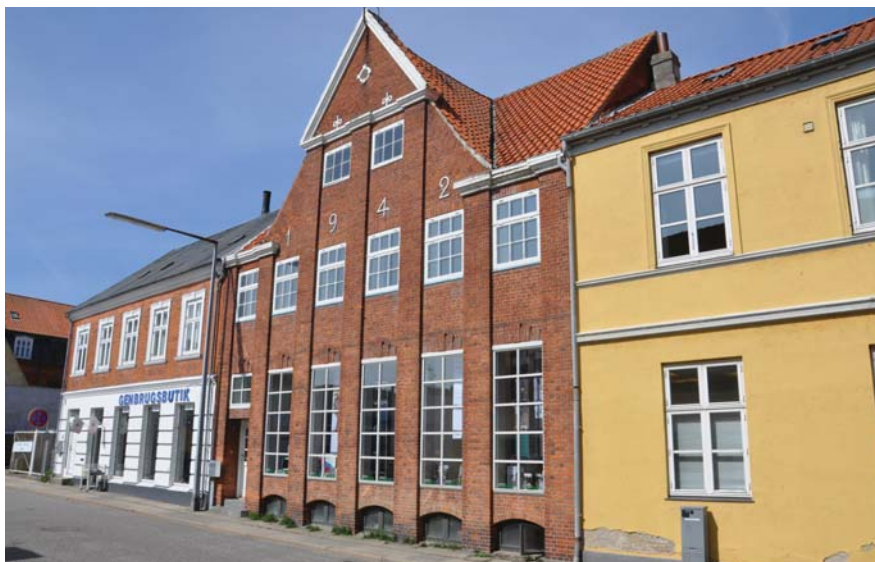
### Stueetagen

- Hoveddør**  Rammedør i hvidmalet træ med sprosseinddelt rude i den øverste del.
- Glaspartier**  Et-fags småsprossede glaspartier i hvidmalet træ.
- Vinduer**  Et-fags småsprossede topstyrede vinduer i hvidmalet træ med et lags glas. Ved 1. sal er vinduerne udført med en tværpøst.
- Tag**  Sadeltag belagt med røde vingetegl.
- Skorsten**  Bygningen har en ingen skorsten.

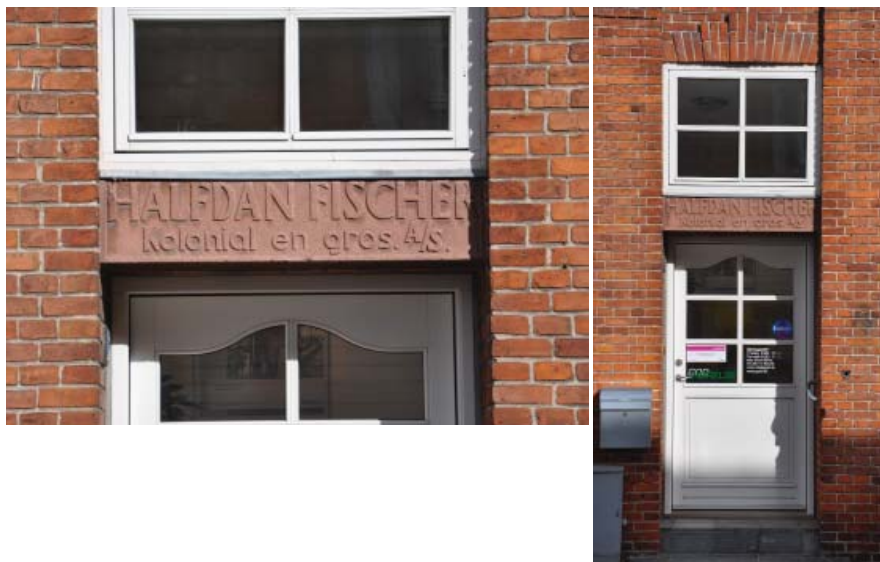
## Hele facaden

Facaden fremstår i blank rød mur med enkelte hvidmarkerede detaljer. Farve- og materialemæssigt er der fin harmoni mellem facaden, de hvide glaspartier i træ, trævinduerne og dør samt det røde tegltag. Tagrenden fremstår i hvidmalet zink og nedløb i ren zink.

Velproportioneret byhus med detaljer som trukket gesims, murede pilastre, murede stik, strømskifter ved tværgavlen og dekorerede forskudsjern. Særligt den taktfaste placering af vinduer, glaspartier og dør samt den markante tværgavl bevirker at bygningen fremstår arkitektonisk autentisk. Hoveddøren virker dog delvis skæmmende for bygningens overordnede arkitektoniske udtryk, og kunne med fordel udføres som fyldningsdør.

Bygningen virker styrkende for gadebilledet.

*Bygningen ville fremstå mere klar, hvis indgangsdøren var udført som fyldningsdør.*
