## Nygade 5

Registrering foretaget:  
juni 2012

**Matr.nr.**  
161d, Korsør bygrunde

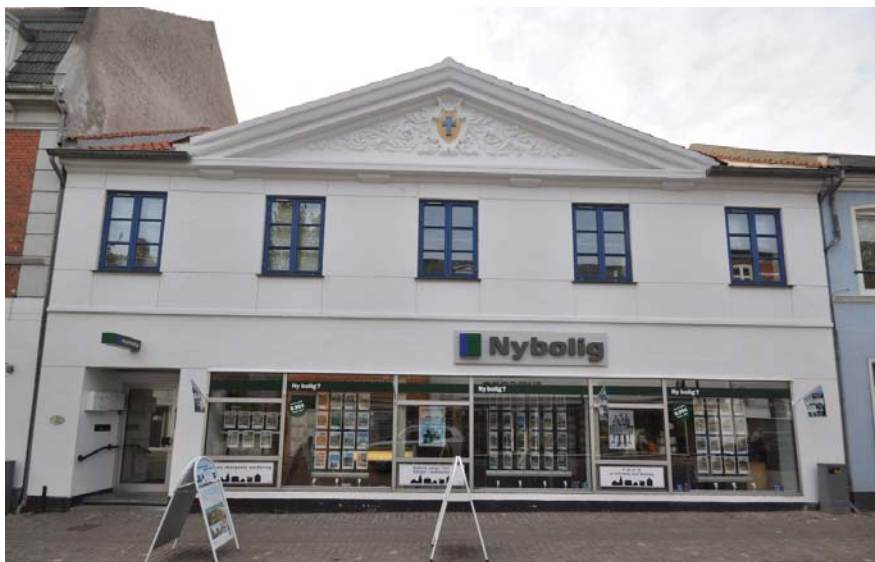
Facaden fremstår pudset, malet i en hvid nuance. Farve- og materialemæssigt er der overordnet fin harmoni mellem facaden, de blå trævinduer og tegltaget. Særligt glaspartiet i aluminium skiller sig dog farve- og materialemæssigt ud fra den øvrige bygning. Tagrende og nedløb er udført i zink.

Fem-fags bygning med enkelte fine detaljer som refendfuger, frontispice med guldbelagt våbenskjold og profileret gesims. Særligt glaspartiet virker meget dominerende og er derved medvirkende til at sløre bygningens ellers taktfaste og fine arkitektoniske udtryk. Det virker endvidere skæmmende for bygningen at skiltningen er placeret midtover glaspartiet, uden hensyntagen til bygningens overordnede symmetriske arkitektoniske greb.

Bygningen virker overordnet styrkende for gadebilledet.

Bygningen vil fremstå mere klar, hvis facaden i stueetagen i fremtiden bliver forsøgt reetableret ud fra en arkitektonisk hensyntagen til den øvrige bygning. Ligeledes kan facaden med fordel farvesættes efter farverne i den klassiske jordfarveskala, evt. med en farvemæssig understregning af detaljerne.

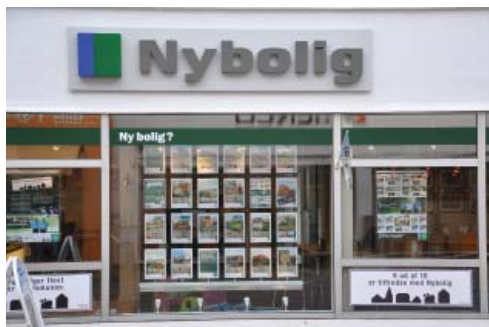
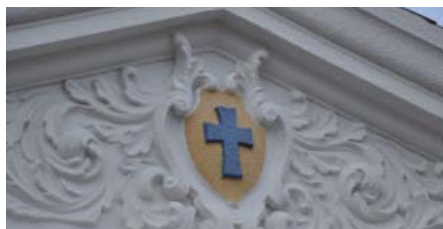
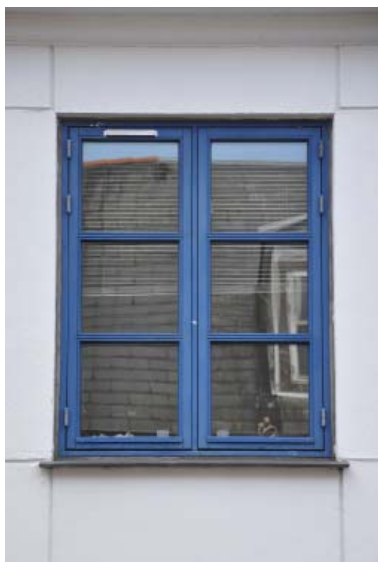
## Stueetagen

| <b>Hoveddør</b> | <input type="checkbox"/> | Rammedør i grå aluminium med sideparti. |
| <b>Glasparti</b> | <input type="checkbox"/> | Glasparti i grå aluminium, underinddelt i flere mindre felter. |
| <b>Skilte</b> | <input type="checkbox"/> | Skiltningen er udført som pladeskilte, udhængsskilt, flag og påklæbning på vinduerne. |
| <b>Vinduer</b> | <input type="checkbox"/> | To-fags bondehusvinduer i blåmalet træ. |
| <b>Tag</b> | <input type="checkbox"/> | Sadeltag belagt med røde vingetegl. Tagfladen brydes af to tagvinduer. |
