Slottensgade 28 A,B,C

Registrering foretaget:
juni 2012

141b, Korsør bygrunde

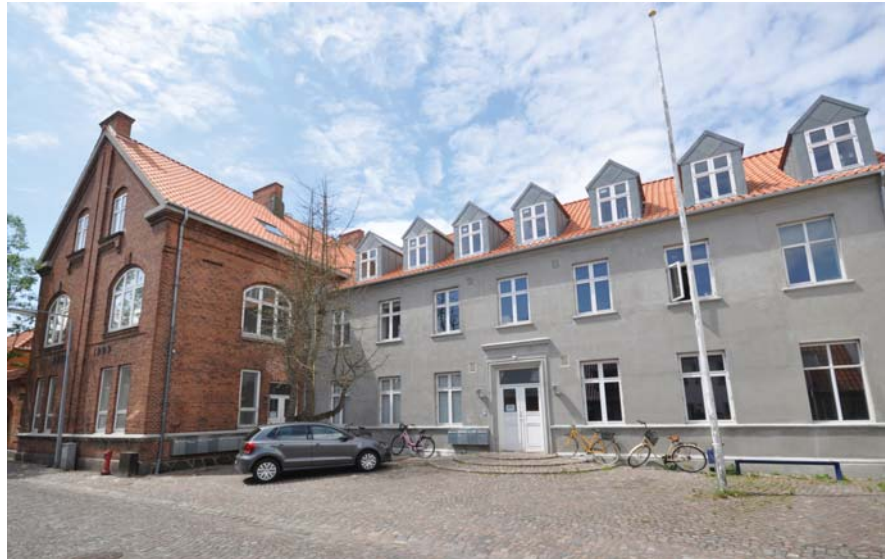
To dobbelte rammedøre i hvidmalet træ, inddelt i tre felter hvoraf et er udført med glas. Døren har overvindue.

To-fags dannebrogsvinduer i hvidmalet træ med termoglas, samt et- og tre-fags vinduer i varieret udformning. Tre-fags vinduerne er udført med buet overkarm.

Syv rytterkviste udført med front, flunke og tag i zink samt to-fags dannebrogsvindue.

Sadeltag belagt med rød vingetegl. Tagfladen brydes et ovenlysvindue.

Bygningen har tre skorstene.

Hovedbygningen fremstår i blank rød mur og sidefløjen med en cementpudset overflade. Overordnet set er der særligt mellem den murede facade, de hvide vinduer og det røde tegltag en flot farve- og materialemæssig harmoni. Mellem den pudsede grå facade, de hvide vinduer og det røde tegltag kunne det farvemæssige samspil med fordel styrkes ved at farvesætte facaden i én til to af de klassiske jordfarver. Tagrende og nedløb er udført zink.

Bygningskomplekset består af en toenhalvetages hovedbygning med sidefløj. Særligt hovedbygningen fremstår velproportioneret med fine murede detaljer som; stenkbeklædt sokkel, fladbuede og rundbuede stik muret med issepunkt, aftrappet gesims og omløbende gesims fortsat tagkanten rundt. Sidebygningen fremstår med få pudsede detaljer som indfatning omkring dør og profileret pudset gesims. Ved hovedbygningen er det særligt et-fags vinduerne med vandret sprosse der afviger fra det overordnede arkitektoniske udtryk. Ved sidebygningen er det de mange kviste, der ikke er afstemt med vinduestakten fra de underliggende etager, der slører opfattelsen af en arkitektonisk helhed.

Bygningen ville fremstå mere klar, hvis særligt kvistene i fremtiden indordner sig vinduestakten fra den underliggende etage, samt hvis sidebygningen blev farvesat ud fra den klassiske jordfarveskala. Ligeledes kunne et-fags vinduerne med fordel udføres i arkitektonisk sammenhæng med bygningen.
