## Algade 47

Registrering foretaget:  
maj 2012

**Adresse**  
Algade 47

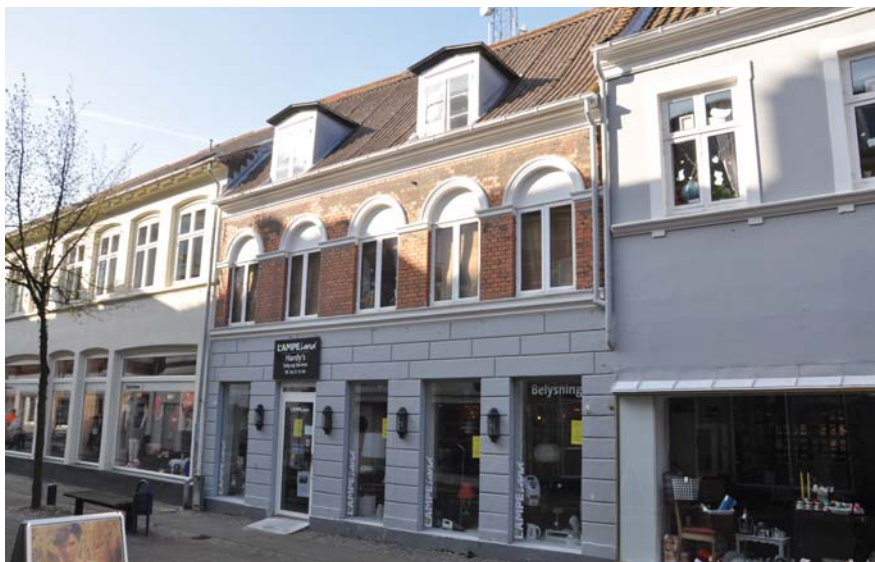
Ved stueetagen fremstår facaden pudset, malet i en grå nuance. Ved 1. sal fremstår facaden i blank rød mur med enkelte hvidmalede detaljer. Farve- og materialemæssigt er der overordnet en fin harmoni mellem facaden og de hvide vinduer. Særligt det brune eternittag skiller sig farve- og materialemæssigt ud fra den overordnede materialesætning. Tagrende og nedløb er udført i malet zink.

Velproportioneret mindre to-etages bygning med fine detaljer som re-fendfuger, bæltegesims, indfatninger ved den buede del af vinduerne samt trukket gesims. Placeringen og proportionen af glaspartierne virker overordnet afbalanceret, mens selve glaspartiets form bør genovervejes.

Bygningen virker styrkende for gadebilledet.

*Bygningen ville fremstå mere klar, hvis særligt eternitpladerne på taget i fremtiden blev udskiftet til røde vingetegl eller skifer, samt hvis vinduer og dør blev materiale- og formmæssigt bearbejdet i forhold til det øvrige arkitektoniske udtryk.*

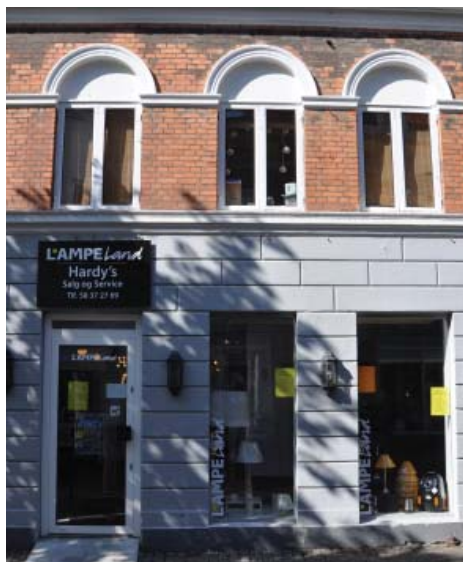
## Stueetagen

- Hoveddør**   Rammedør i hvid plast. Døren har et mindre overvindue.
- Glaspartier**   En-fags glaspartier indfældet i vinduesfalsen.
- Skilte**   Skiltningen er udført som plade- og udhængsskilt samt påklæbning på vinduerne. Facaden har herudover fire facadelamper.
- Vinduer**   To-fags vinduer i hvidmalet træ med termoglas.
- Kviste**   To københavnerkviste. Kvistene er udført med flunke og tag i zink
- Tag**   Sadeltag belagt med brune eternitplader.
- Skorsten**   Bygningen har ingen skorsten.
