## Algade 49 A+B

Registrering foretaget:  
maj 2012

Algade 49A+B

119, Korsør bygrunde

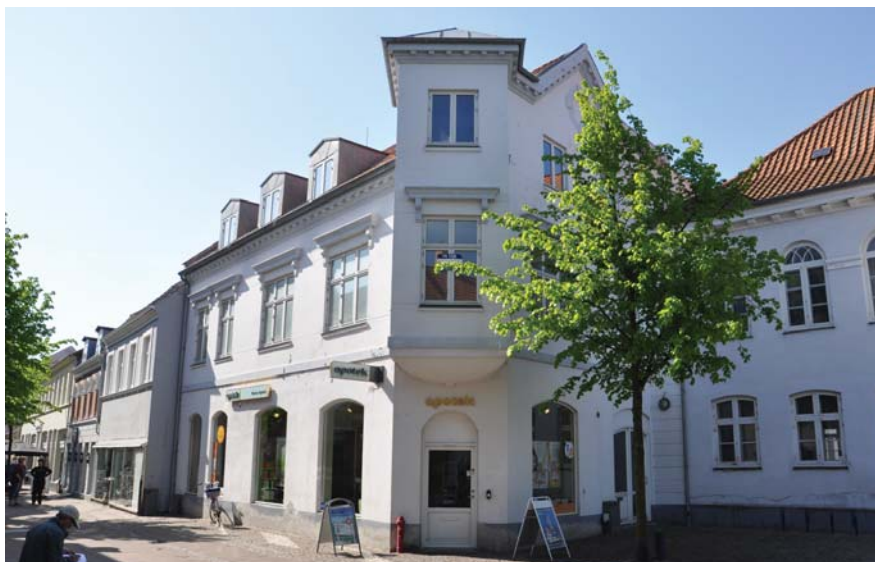
Facaden fremstår pudset, malet i en hvid nuance, med enkelte gråmalede detaljer. Farve- og materialemæssigt er der overordnet en fin harmoni mellem facaden, de hvide vinduer, døre og glaspartier og det røde tag. Tagrende og nedløb er udført i zink.

Velproportioneret hjørnebygning med detaljer som bæltegesims, facadekarnap over hjørne med mindre pyramidetag, bryn over vinduer samt pudset bloktandsgesims. Særligt karnappen over hjørnet er medvirkende til at fremme bygningsens arkitektoniske udtryk. Særligt den manglende ensartethed mellem glaspartier og døre samt kvistenes proportion omkring udformningen af taget er medvirkende til at sløre det arkitektoniske helhedsindtryk.

*Bygningen ville fremstå mere klar, hvis kvistenes form i fremtiden bliver genovervejet, samt hvis farvesætningen blev bearbejdet ud fra den klassiske jordfarveskala. Man bør være påpasselig med øvrige ændringer på bygningen.*

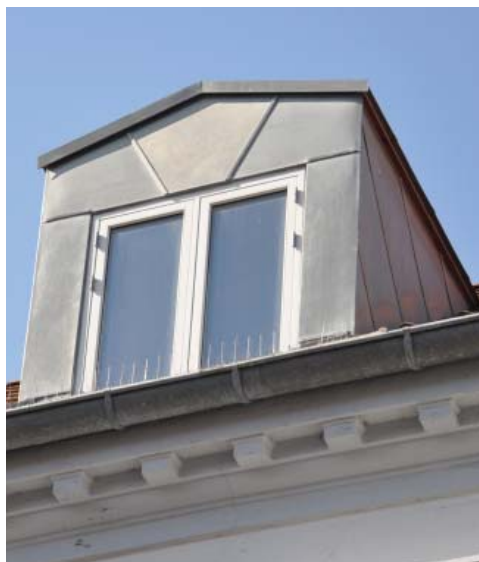
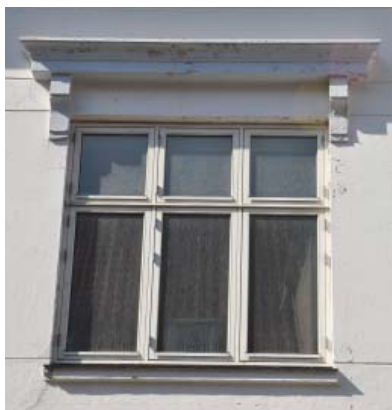
Rammedøre i hvidmalet træ med fyldning i den nedre del og glas øverst. Døren har en buet fyldning øverst.

Et-fags glaspartier i varieret størrelse. Partierne er udført i hvidmalet træ med buet overkarm.

To- og tre-fags dannebrogsvinduer med termoglas. Vinduerne er udført i hvidmalet træ.

Tre københavnerkviste med front, flunke og tag i zink.

Sadeltag belagt med røde vingetegl.
