## Blindeport 2

Registrering foretaget:  
juni 2012

Matr.nr.  
237c, Korsør bygrunde

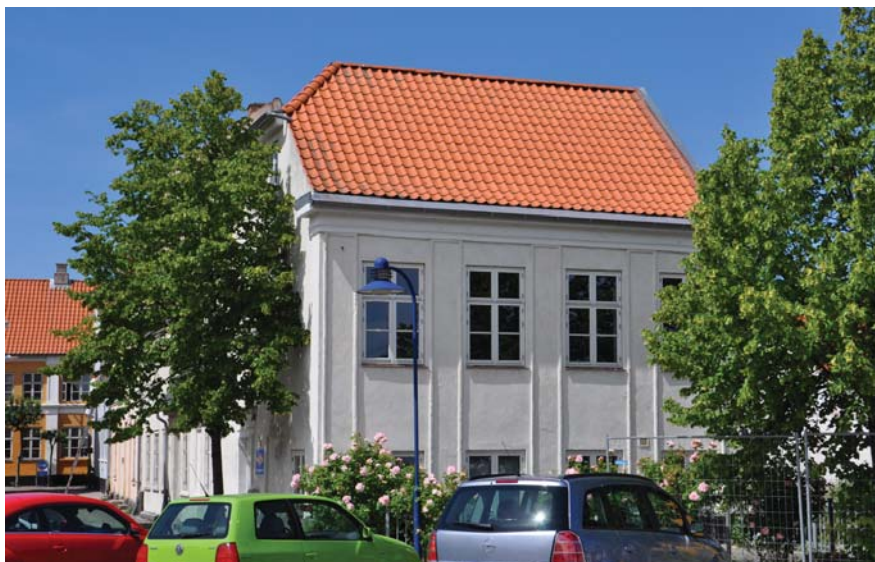
- Hoveddør**   Fransk dør i hvidmalet træ udført med fyldninger og glas i de øvre felter. Døren har sideparti.
- Vinduer**   Mod Blindeport to-fags bondehusvinduer i hvidmalet træ med termoglas. Mod haven to-fags dannebrogsvinduer ligeledes i hvidmalet træ med termoglas.
- Skilt**   Mindre pladeskilt placeret ved indgangsdør.
- Tag**   Sadeltag belagt med røde vingetegl. Mod Blindeport er taget udført med halvvalm.
- Skorsten**   Bygningen har ingen skorsten.

Facaden fremstår pudset i en hvid nuance. Farve- og materialemæssigt er der fin harmoni mellem facaden, de hvide trævinduer og dør, den sorttjærede sokkel og det røde tegltag. Det lille pladeskilt fremstår farvemæssigt meget markant, men størrelsen kompenserer delvis herfor. Tagrenden og nedløbet er udført i zink.

Velproportioneret to-etages gavlbbygning med detaljer som pilastre, indfatning omkring hoveddør og pudset gesims. Mod haven fremstår bygningen taktfast med en fin inddeling mellem vinduerne, hvilket virker fremmede for det arkitektoniske udtryk. Ved gavlen mod Blindeport mangler facaden delvis et fast arkitektonisk greb.

Bygningen vender sig i højere grad mod haven og i mindre grad mod gaden.

*Bygningen ville fremstå mere klar, hvis der blev udført en konsekvent inddeling af facaden i gavle, eksempelvis ved etableringen af yderligere vinduer.*
