Blindeport 5

Registrering foretaget:
juni 2012

Matr.nr.
195a, Korsør bygrunde

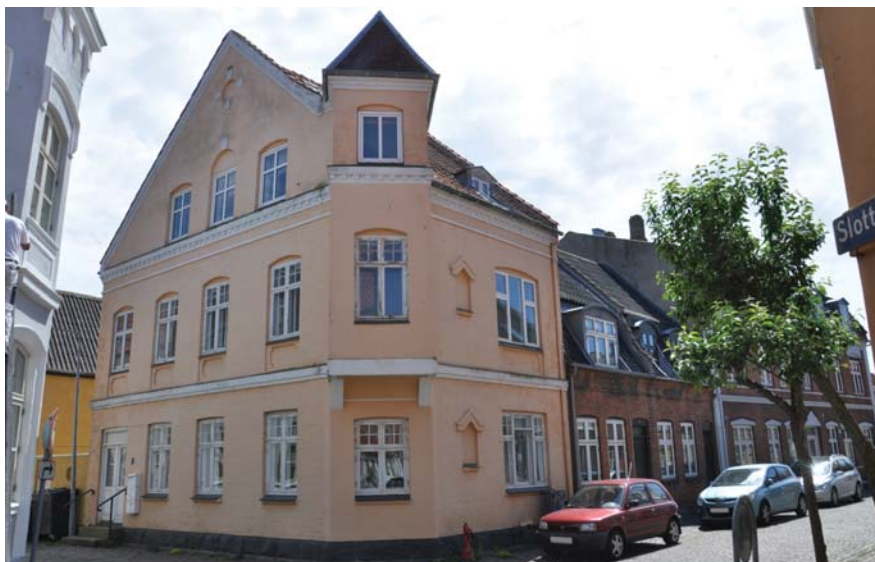
- Hoveddør** Dobbelt rammedør i hvidmalet træ med fyldning over døren. Den øvre del af dørene er udført med rektangulær rude.
- Vinduer** Varieret udførte vinduer. Primært som to-fags dannebrogsvinduer i hvidmalet træ med småsprossede ruder øverst. Ved gavlen er vinduerne udført som et-fags sprossede vinduer i plast.
- Kvist** Københavnerkvist med flunke og tag i zink. Kvisten er meget kraftigt nedskåret i tagfladen.
- Karnap** Karnap placeret over afskåret hjørne. Udført med konsoller og eternitskiferbelagt pyramidetag.
- Tag** Sadeltag belagt med rød vingetegl.
- Skorsten** Bygningen har ingen skorsten.

Facaden fremstår tyndpudset, malet i en lys laksefarvet nuance, med enkelte detaljer markeret med en hvid nuance. Farve- og materiale-mæssigt fremstår bygningen overordnet harmonisk, de hvide plast vinduer skiller sig dog markant ud fra det øvrige materialevalg. Ligeledes kunne facaden med fordel være farvesat efter den klassiske jordfarveskala, hvorved bygningens arkitektoniske udtryk ville komme bedre til udtryk. Tagrenden og nedløbet er udført i zink.

Karakteristisk hjørnebygning med flere fine detaljer som, afskåret hjørne med facadekarnap, profilerede bæltegesimser, profileret pudset gesims og spejle under vinduer ved 1. sal. Særligt hoveddøren og plastvinduerne afviger i form og detaljering fra den øvrige bygnings arkitektoniske udtryk. Ligeledes er kvisten meget kraftigt nedskåret i tagfladen, hvilket virker slørende.

Bygningen ville fremstå mere klar, hvis facaden blev farvesat efter en af farvene i den klassiske jordfarveskala. Ligeledes kunne kvisten med fordel fjernes og indgangsdøren ændres til dobbelt fyldningsdør med overvindue.
