## Sag: Kommuneatlas for Skælskør Kommune

Aktuel status: Aktiv  
Antal bygninger: 1  
Antal andre objekter: 0  
Komplekstype:  
Bondegård  
Oprettet dato: 1/1-1994

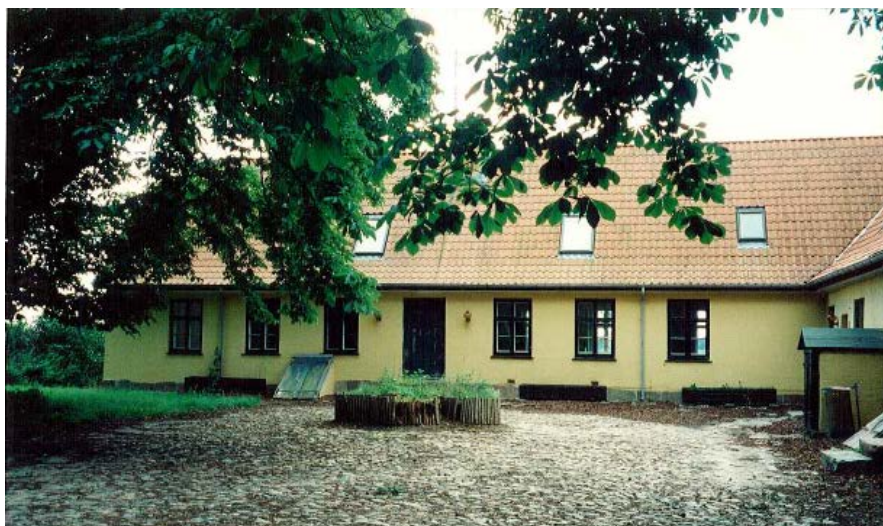
Bygningsdel: Trappe  
Dør/Port: Fyldingsdør  
Dør/Port: Revleport  
Oprindelig funktion: Stuehus til landbrugsejendom  
Gavlkonstruktion: Grundmuret gavl  
Gesims: Muret med puds/stuk  
Hovedplan: Tofløjet bygning  
Sokkel: Granit/kampesten  
Stilart: Anden stilart  
Tagkonstruktion: Valmtag  
Vindue: Retkantet  
Ydermur: Puds, overfladebehandling

Arkitektonisk værdi: 3  
Kulturhistorisk værdi: 3  
Miljømæssig værdi: 4  
Originalitet: 5  
Tilstand: 3  
Registreringsdato: 18-08-1993  
**Bevaringsmæssig værdi: 3**

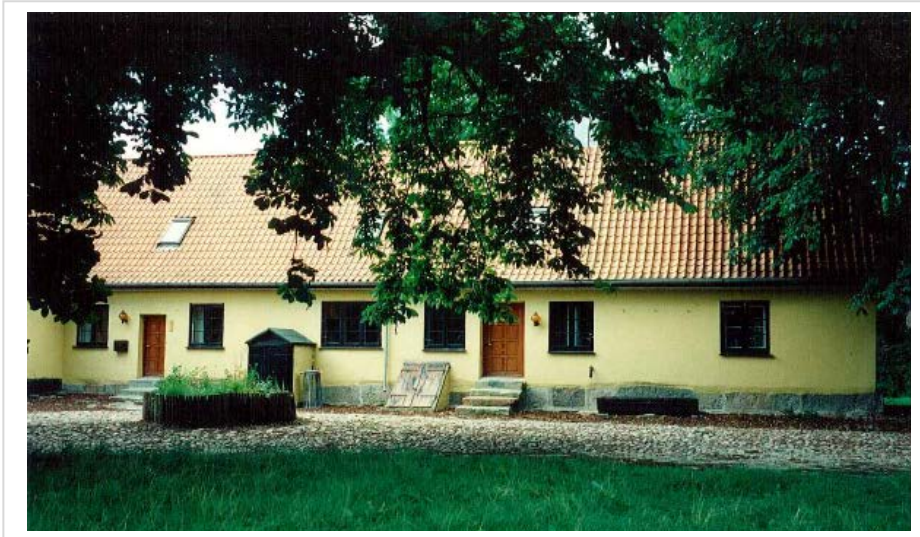
**Matr. nr.**  
1 P Snedinge

Indre forhold: Fritliggende, tilknytning til andre bygninger på matriklen ikke angivet (tidligere 10)

Ydre forhold: Fritliggende, uden arkitektonisk tilknytning til andre bygninger uden for matriklen (tidligere 30)
