## Absalonsgade 28

Registrering foretaget:  
febr. 2012

Absalonsgade 28

443a, Slagelse bygrunde

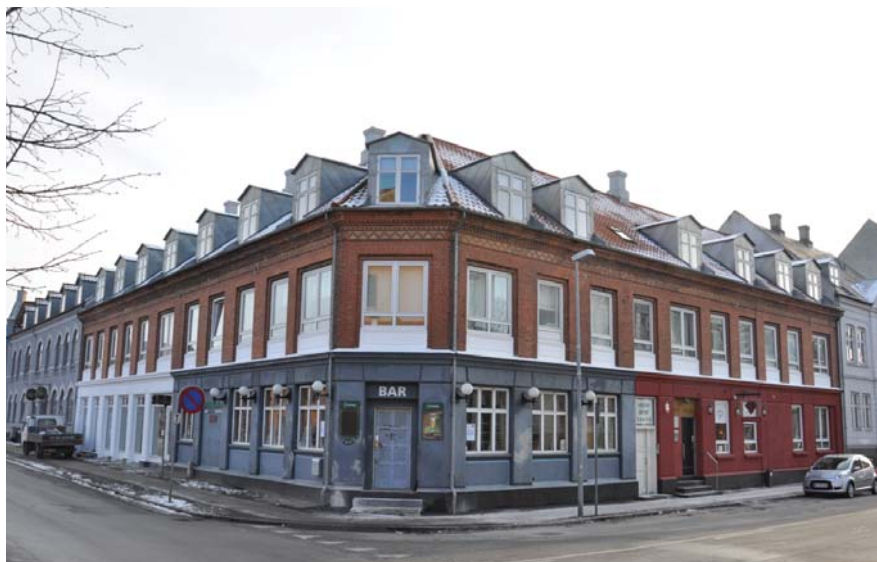
Fransk dør med fyldninger, i blåmalet træ.

Fyldningsdør i hvidmalet træ med overvindue, samt pladedør i sortmalet træ.

Tre-fags dannebrogsvinduer i hvidmalet træ, samt en- og to-fags vinduer i hvid plast.

Skiltningen er udført som pladeskilte og påklæbning på vinduer. Langs facaden er monteret syv væglamper hvoraf tre er med kugleglas.

En- og to-fags vinduer i hvid plast.

Bygningen har fire københavnerkviste, med flunke og front i zink. Kvistene er nedskåret i tagfladen og optager ikke vinduesrytmen fra de øvrige etager.

Sadeltag med rød vingetegl. Tagfladen brydes af et tagvindue.

Bygningen har to skorsten.

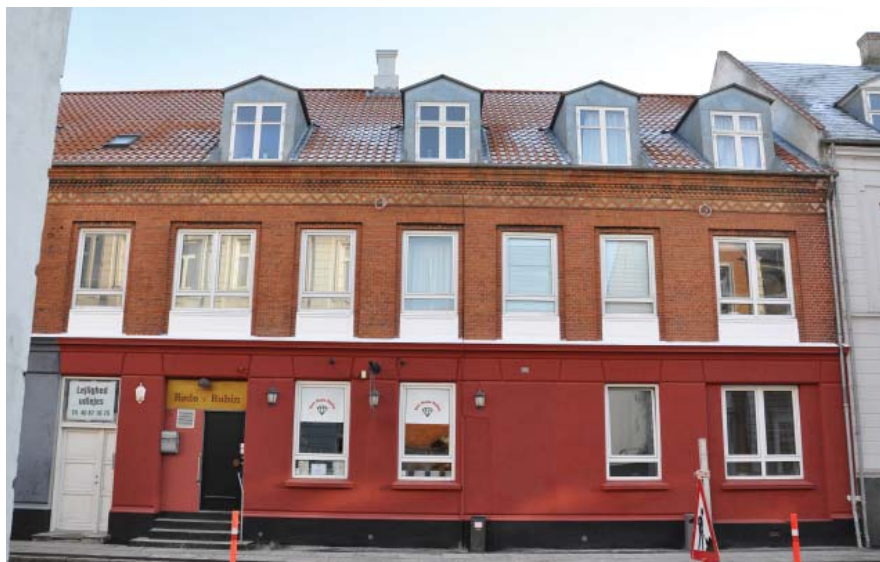
Ved stueetagen fremstår facaden pudset i en blå og i en rød nuance. Ved 1. sal fremstår facaden i blank rød mur med enkelte murede detaljer. Bygningen ville fremstå mere klart, hvis farvesætningen var indbyrdes afstemt. Tagedløbene er udført i zink, soklen er malet i sort nuance.

Toetages hjørnebygning, med profileringer i den pudsede facade og med enkelte murede detaljer ved 1. sal som vindueshuller muret med formsten og profileret gesims med frisebånd. Bygningens arkitektoniske træk spores delvis af de varierede vinduesudformninger og farvesætningen.

Bygningen skal ses i sammenhæng med Sdr. Stationsvej 21.

Bygningen ville fremstå mere klart, hvis farvesætningen af facaden blev bearbejdet i.h.t. bygningens arkitektoniske udtryk og vinduerne blev afstemt indbyrdes evt. med hvidmalede dannebrogsvinduer i træ. Kvistenes placering og udformning bør ligeledes bearbejdes, såvel som facadebelysningen burde demonteres.
