# Absalonsgade 12

Registrering foretaget:  
febr. 2012

Absalonsgade 12

427 a, Slagelse bygrunde

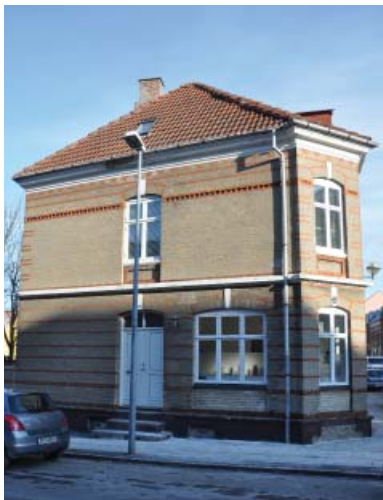
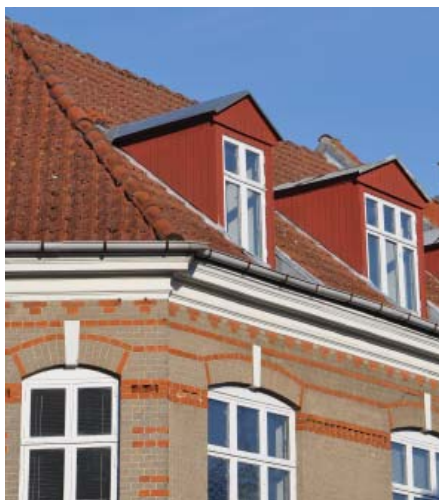
To fløjet hvidmalet fyldningsdør med glaspartier for oven, som er opdelt.

Ud mod Absalonsgade har bygningen et enkelt hvidmalet 3 fags vindue i træ og med termoglas. Ved trappeopgangen er der dannebrogsvindue - ligeledes i hvidmalet træ og termoglas. Mod Valdemarsgade har bygningen både 3 fags vinduer og dannebrogsvindue. På hjørnet har bygningen kun dannebrogsvinduer. Vindueshullerne er i alle tilfælde afsluttet med en fladbue.

Mod Valdemarsgade har bygningen 3 københavnerkviste, som er skåret ind i tagkonstruktionen. Flunker og front er udført i rødmalet træ.

Taget er et sadeltag men er mod Absalonsgade afsluttet helvalmet. Vingetagssten i rød tegl. Et enkelt ovenlys.

Bygningen har 1 stk. muret skorsten.

Bygningen er muret med betonsten. Bånd- og facademønster med røde teglsten afbryder den grå facade og giver et fint spil i facaden. To savsnitsfriser i rød tegl understreger vinduesplacering i henholdsvis stue- og 1. etage. En hvidmalet gesims adskiller stue og 1. etage. Bygningen afsluttes foroven med en profileret gesims trukket i puds. Soklen fremstår malet i en grå nuance som er lidt mørkere end den øvrige facade. Tagrende og nedløb er udført i plastmateriale.

Bygningen er en 4 fags og 3 etagers hjørnebygning. Der er god harmoni mellem den grå facade og frisebånd samt mønster i rødtegl, de hvide vinduer og det røde tag. Det kan tydeligt aflæses, at hjørnebygningen har indeholdt en butik, hvor vindue og indgangsparti har henvendt sig til gaden.

*Bygningen ville fremstå mere klart og harmonisk, hvis man i fremtiden bearbejder brystningen ved vinduet med stueetagen ud til Absalonsgade og vinduet i hjørnet. Ligeledes at der bliver anvendt samme type sten som den øvrige facade. Tagrende og nedløb bør være i zink.*
