# Absalonsgade 14A

Registrering foretaget:  
febr. 2012

Absalonsgade 14A

427 b, Slagelse bygrunde

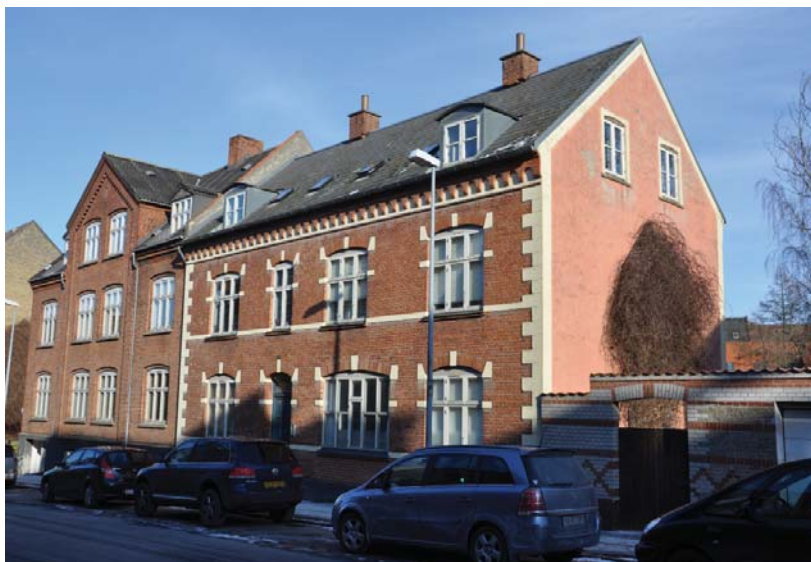
Bygningen er muret med røde teglsten og fremstår i blank mur. Et hvidpudset bånd afbryder den blanke mur og giver et fint spil i facaden. Båndene markerer også vinduesplaceringen og ditto sålbænke. Hele bygningen er ved hjørnerne markeret med pudsbehandlet refendfuger i hvid nuance. Bygningen afsluttes foroven med en hvidmalet/pudset gesims - suppleret med en båret buefrise i rød teglsten. Soklen fremstår pudset i grå nuance. Tagrende og nedløb er udført i zink.

Bygningen er en 4 fags og 3 etagers hjørnebygning. Der er god harmoni mellem den røde blanke murfacade og de hvide frisebånd samt udsmykninger omkring dør- og vindueåbninger og endelig de pudsede refendfuger.

Bygningen virker styrkende for gadebilledet. Bygningens højde og drøjde matcher fint gadens øvrige bygninger. Bygningen har en fin rødpuddset gavlf med fin beplantningen som en slags "grøn infill".

*Bygningen ville fremstå mere klart og harmonisk, hvis man i fremtiden udskiftede vinduet til højre for indgangsdøren til samme type som de øvrige vinduer.*

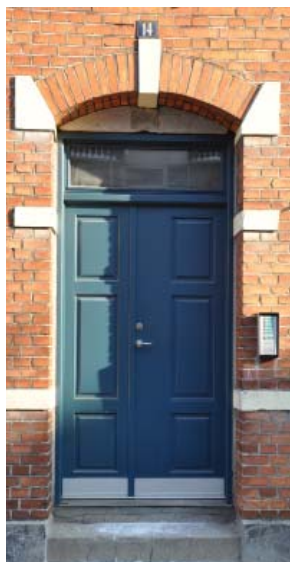
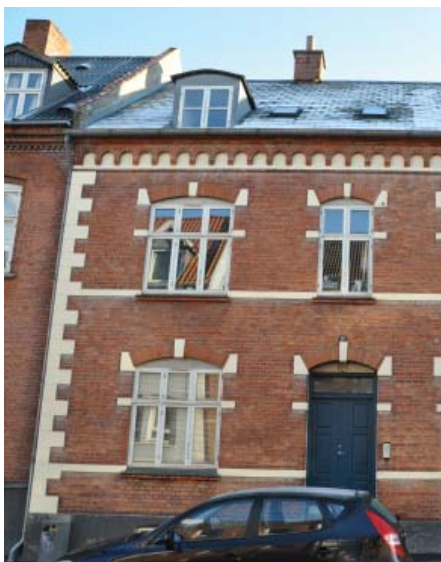
To fløjet fyldningsdør med glaspartier foroven, som er opdelt.

I stueetagen har bygningen 2 hvidmalede 3 fags vinduer i træ og med termoglas. Til højre for trappeopgangen er et større vindue med smalle sprosser. På 1. etage er der 3 hvidmalede 3 fagsvinduer i træ og termoglas. Et enkelt hvidmalet dannebrogsvindue er placeret ved trappeopgangen. Vinduesåbningerne er fladrundbuede forsynet med sålbænke. Ved både vindues- og døråbning er stikket suppleret med en lidt større slutsten samt anfangssten i hvid sandsten.

Bygningen har 2 københavner kviste som er skåret ind i tagkonstruktionen. Flunker er udført i zink. Kvistene er placeret i harmoni og flugter med de øvrige vinduer.

Taget er et sadeltag med skifer beklædning. Der er 4 stk. tagvinduer.

Bygningen har 2 stk. murede skorsten.
