Absalonsgade 8-10

Registrering foretaget:
feb. 2012

416 b, Slagelse bygrunde

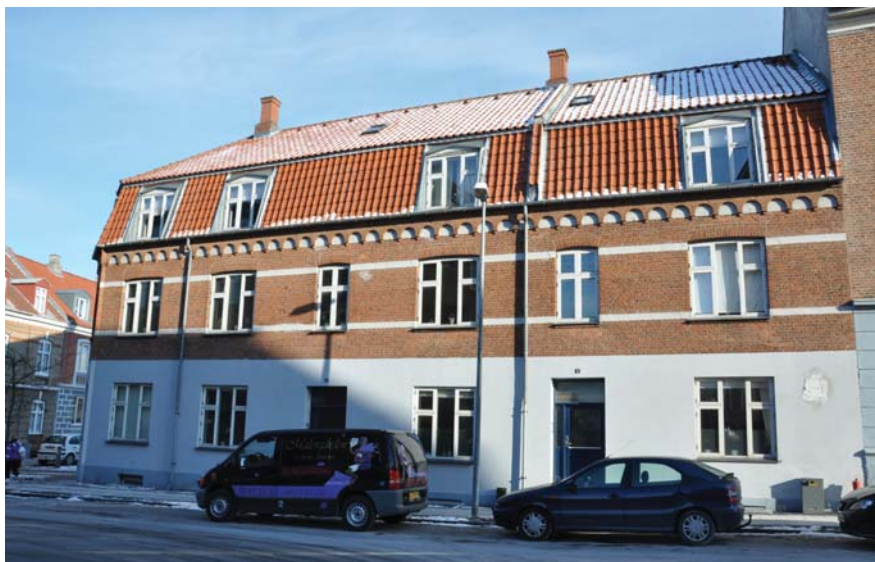
Lameldør i blåmalet træ. Døren har et vinduesparti foroven og til venstre for døren.

Bygningen har frederiksbergvinduer i hvidmalet træ og med termoglas. Ved trappeopgange er der dannebrogsvindue - ligeledes i hvidmalet træ og termoglas.

Bygningen har 4 mansardkviste med flunke og front i zink. Kvistene er nedskåret i taget. Vinduerne er med frederiksbergvindue og i træ med termoglas

Mansardtag med røde vingetagsten i tegl. I tagfladen er der også to tagvinduer.

Bygningen har 2 stk. muret skorsten.
