## Bjergbygade 13

Registrering foretaget:  
febr. 2012

67f, Slagelse bygrunde

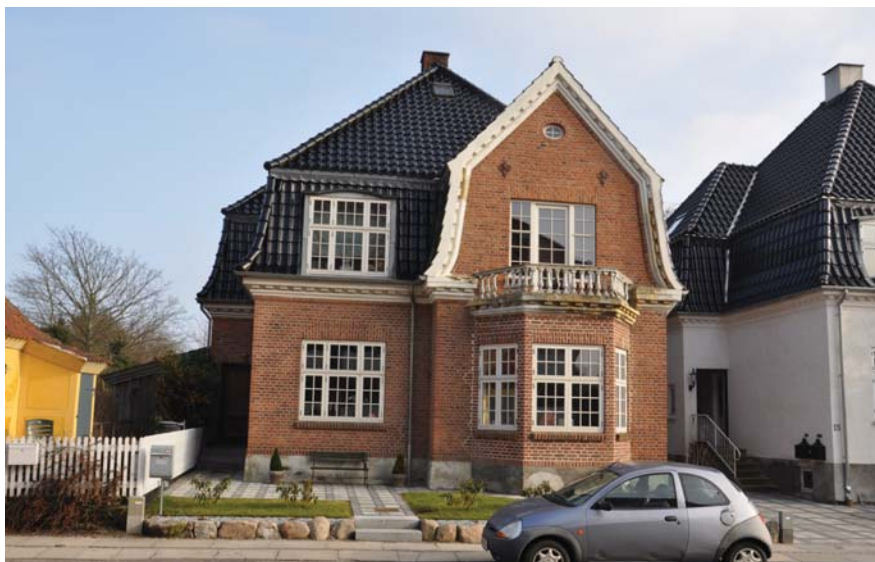
Fyldningsdør i brunmalet træ.

To- og tre-fags palæhusvinduer i hvidmalet træ med termoglas.

Bygningen har en mansardkvist med flunke i zink.

Mansardtag med sortglaseret tegl. Tagfladen brydes af to mindre ovenlysvinduer samt to tagvinduer.

Bygningen har en skorsten.

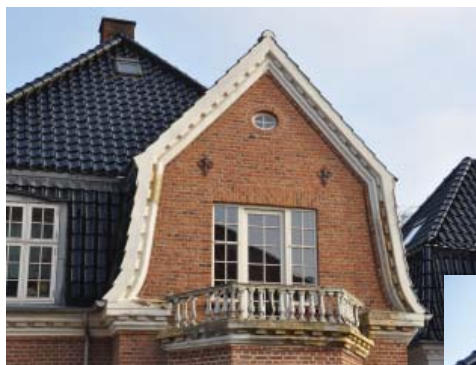
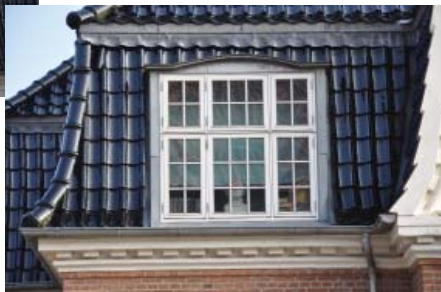
## Hele facaden

Facaden fremstår i blank rød mur med flere detaljer fremhævet med en hvid nuance. Der er en fin harmoni mellem de hvide vinduer, den blanke røde mur, de hvide detaljer og det sortglaserede tag. Tagrende og nedløb er udført i zink. Soklen er malet i en lys grå nuance.

Byvilla med detaljer som profileret gesims trukket i puds, karnap der overgår til altan, cementbalustre som altanværn og murede stik over vinduerne. Det sortglaserede tag virker en anelse dominerende, set i forhold til husets proportioner. Udformningen af altandøren afviger ligeledes delvis fra de øvrige vinduer i udformning og opsprosnings.

Bygningen virker styrkende for bebyggelsen langs gaden, særligt den lille forhave styrker husets karakter.

*Bygningen ville fremstå mere klar, hvis soklen i fremtiden bliver markeret i en ensartet grå nuance. Det er ligeledes væsentligt at bemærke, at man skal være påpasselig med at foretage øvrige ændringer på facaden.*
