## Bjergbygade 15

Registrering foretaget:  
feb. 2012

Bjergbygade 15

87e, Slagelse bygrunde

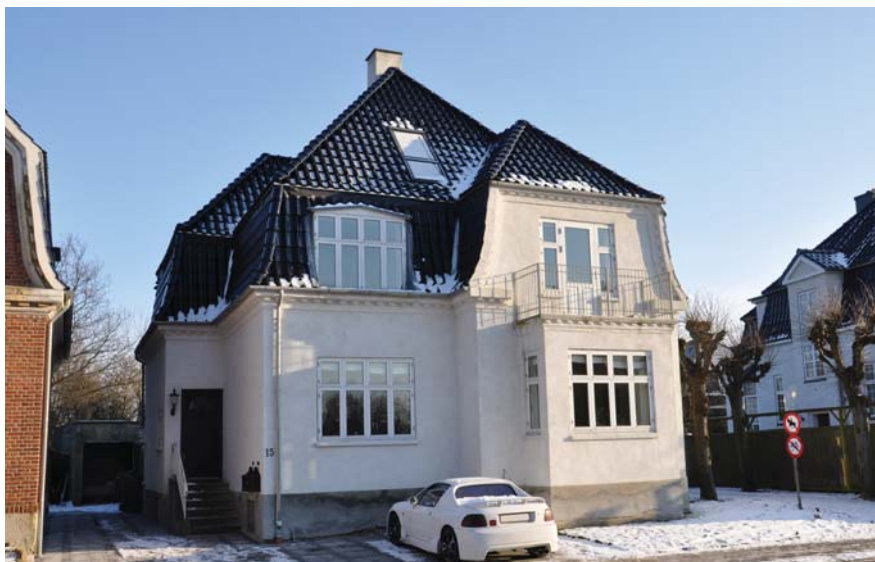
Fyldningsdør i sortmalet træ, med viftevindue.

En og fire-fags dannebrogsvinduer i hvidmalet træ med termoglas.

Bygningen har tre mansardkviste samt en frontkvist placeret ved murfremspring.

Ved facadeforlægningen er under gavlkvisten placeret en karnap, der overgår i altan.

Valmet mansardtag med sortglaseret tegltag. Tagfladen brydes af flere ovenlysvinduer.

Bygningen har en skorsten.

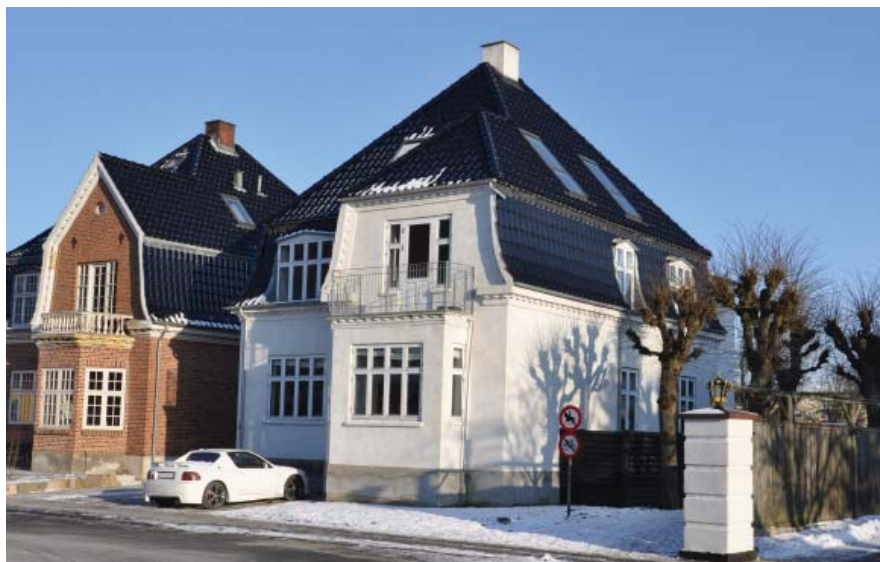
Facaden fremstår pudset og malet i en hvid nuance. Der er en fin harmoni mellem den hvide facade, de hvide vinduer og det sortglaserede tag. Soklen fremstår pudset i cement, mens tagrende og nedløb er udført i zink.

Fritliggende villa, med enkelte detaljer som bloktandsgesims med profileringer trukket i puds. Bygningen fremstår forholdsvis autentisk, men detaljer som særligt ovenlys, altanværn og delvis tag er medvirkende til at sløre bygningens udtryk.

Bygningen er medvirkende til at danne en fin overgang mellem den tætte by og forstaden. Den flisebelagte forhæng er dog medvirkende til at sløre overgangen.

Bygningen vil fremstå mere klar, hvis soklen bliver malet i en farve, der harmonerer med bygningens arkitektur, og hvis ovenlysvinduerne fremstod mindre dominerende i tagfladen. En bearbejdning af forhængen ville ligeledes gavne huset.
