# Bredegade 1

Registrering foretaget:  
marts 2012

Bredegade 1

71c, Slagelse bygrunde

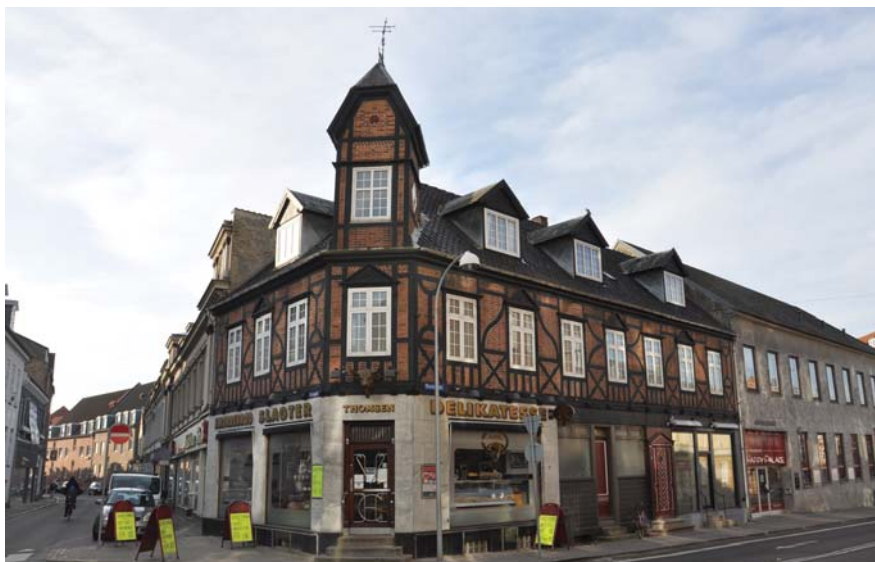
Fyldningsdør med overvindue, samt pålagt dør med diagonalsat vindue. Begge døre er udført i rød og hvidmalet træ. Ved hjørnet er placeret en rammedør med overvindue i brunmalet træ.

Tre glaspartier i brunmalet træ ved hjørnet, samt større glasparti i sortmalet træ med rammedør med overvindue.

To-fags småsproset vinduer i hvid plast med termoglas. Ved stueetagen er placeret to et-fags vinduer med to gående rammer øverst. De to vinduer er udført i sortmalet træ.

Over hjørnet er udført skiltning med enkeltbogstaver, udhængsskilt samt påklæbning på vinduerne. Over det større glasparti er opsat to faldmarkiser.

Bygningen har fire københavnerkviste med flunke i zink og front i træ.

Sadeltag med sort skifertag.

Bygningen har ingen skorsten.
