# Bredegade 12-14

Registrering foretaget:  
febr. 2012

Matr.nr.  
46d, Slagelse bygrunde

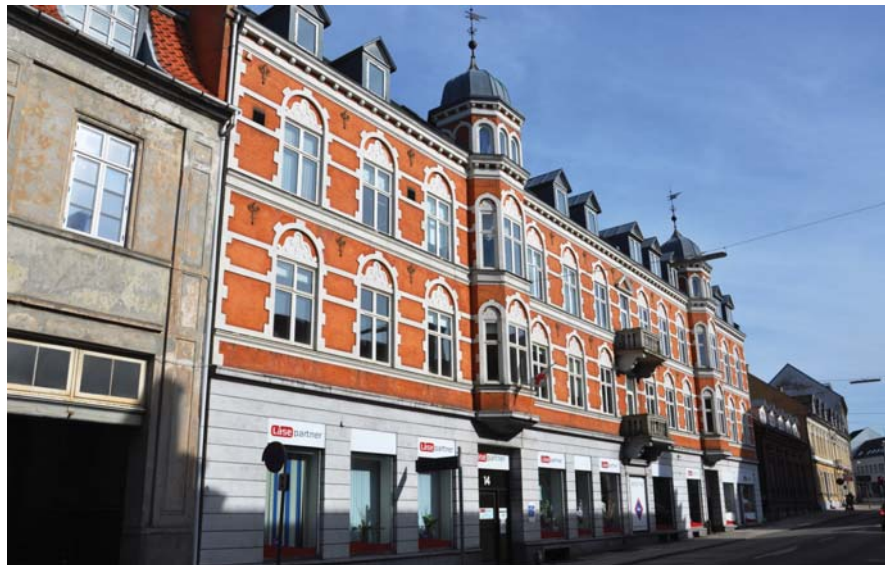
Ved stueetagen fremstår facaden pudset, malet i en grå nuance. Ved de øvrige etager fremstår facaden i blank rød mur, med flere pudsede hvide detaljer. Farvemæssigt er der god harmoni mellem facaden, den grå stueetage, de hvide vinduer og det sorte tag. Desværre bryder farvevalget på skiltene med det overordnede harmoniske udtryk. Tagrende og nedløb er udført i zink og plast.

Velproportioneret bygning, med flere fine detaljer som; refendfuger, bæltegesims, vinduesindfatninger, forskudsjern og to hængetårne med hjelmtag. Særligt 1. og 2. sal fremstår velbevaret og autentisk. Ved stueetagen er det primært glaspartiernes proportion og placering, der virker i uoverensstemmelse med bygningens overordnede arkitektoniske udtryk. Ved tagetagen kunne kvistenes placering med fordel genovervejes.

Bygningen virker styrkende for gadebilledet.

*Bygningen vil fremstå mere klar, hvis stueetagen i fremtiden bliver bearbejdet arkitektonisk i.h.t. bygningens oprindelige udtryk, samt kvistene bliver placeret så disse optager vinduestakten fra etagerne under.*

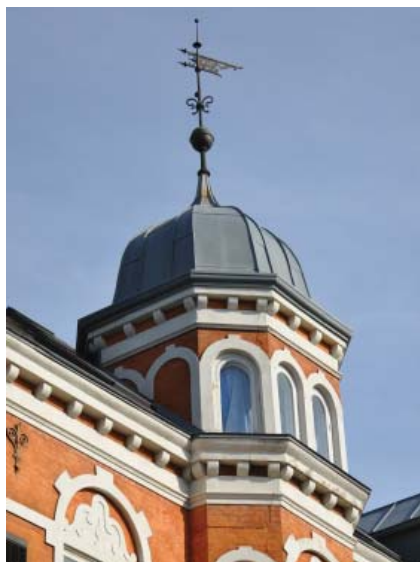
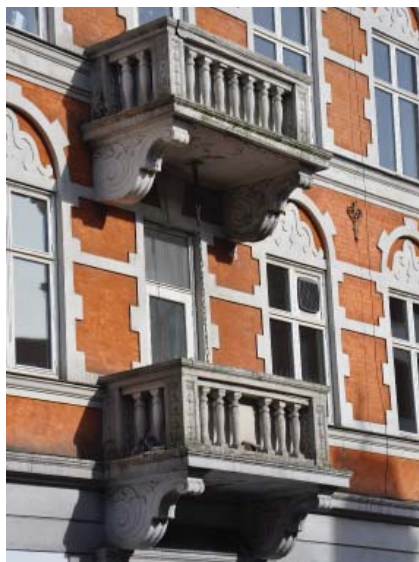
## Stueetagen

- Portåbning**  Retkantet portåbning.
- Hoveddøre**  Rammedør i gråmalet træ samt rammedør i brunmalet træ med overvindue og sidepartier.
- Glaspartier**  Et-fags glaspartier i hvidmalet træ. Udført i varieret størrelse.
- Skilte**  Skiltningen er udført som pladeskilte samt påklæbning på vinduerne.
- Vinduer**  En- og to-fags dannebrogsvinduer i hvidmalet træ med termoglas.
- Altaner**  To altaner udført i beton med bl.a. baluster.
- Kviste**  Rytterkviste med tag, flunke og front i zink.
- Tag**  Sadeltag med sortgrå skifer. Tagfladen brydes af tre ovenlys.
- Skorsten**  Bygningen har en skorsten.
