## Bredegade 2

Registrering foretaget:  
febr. 2012

**Adresse**  
Bredegade 2

**Matr.nr.**  
50a, Slagelse bygrunde

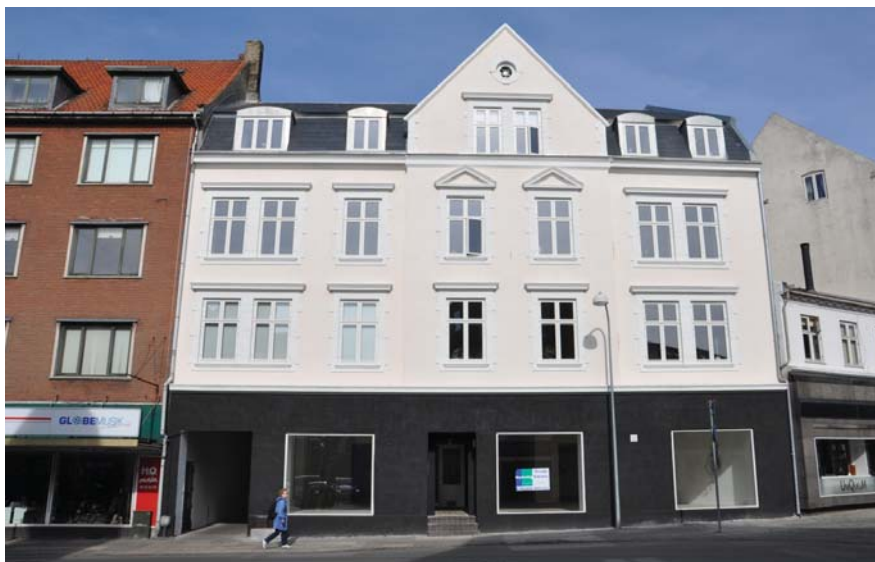
- Portåbning**   Retkantet portåbning.
- Hoveddøre**   Rammedøre i hvidmalet træ, placeret i niche.
- Glaspartier**   Tre glaspartier i hvidmalet træ med termoglas.
- Vinduer**   To-fags dannebrogsvinduer i hvidmalet træ med termoglas.
- Kviste**   Mansardkviste med flunke og front i zink, udført med to- og tre-fags vinduer, samt pudset frontvist køje og to dannebrogsvinduer.
- Tag**   Mansardtag med sort skifer.
- Skorsten**   Bygningen har ingen skorsten.

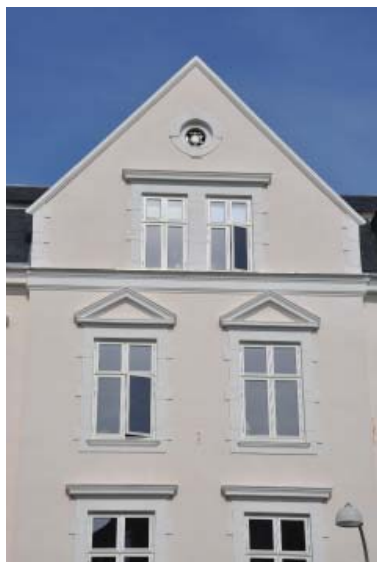
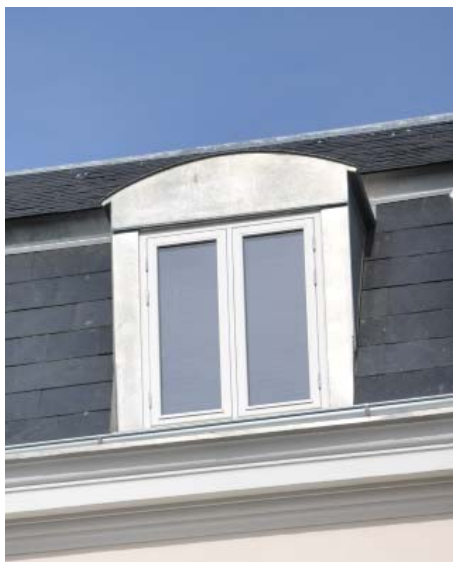
## Hele facaden

Facaden fremstår pudset, malet i en brækket hvid nuance med hvide detaljer. Stueetagen er malet i en sort nuance. Ved de øvre etager fremstår bygningens materiale- og farvesætning harmonisk. Ved stueetagen virker kontrasten mellem den sorte farve og de øvrige etager dog for stor, hvilket medfører, at bygningen fremstår horisontalt adskilt. Tagrende og nedløb er udført i zink.

Etagebygning med flere pudsede detaljer omkring 1. og 2. sal som vinduesindfatninger med bryn eller fordakning, bæltegesims og gesims trukket i pudset. Bygningen spejles tilnærmelsesvis over et facadefremspring afsluttet øverst med en gavlkvist. Desværre optager tagetagen og stueetagen ikke denne tilnærmelsesvis spejling.

Bygningen virker styrkende for gadebilledet.

*Bygningen vil fremstå mere klar, hvis stueetagen i fremtiden bliver tilpasset arkitektonisk og farvemæssigt til bygningens overordnede arkitektoniske udtryk. Farvemæssigt kan man med fordel tage udgangspunkt i den klassiske jordfarveskala.*
