Fisketorvet 4A+B+C

Registrering foretaget:
nov. 2011

Fisketorvet 4 A+B+C

Toetagers forhusbebyggelse opført i 1880.

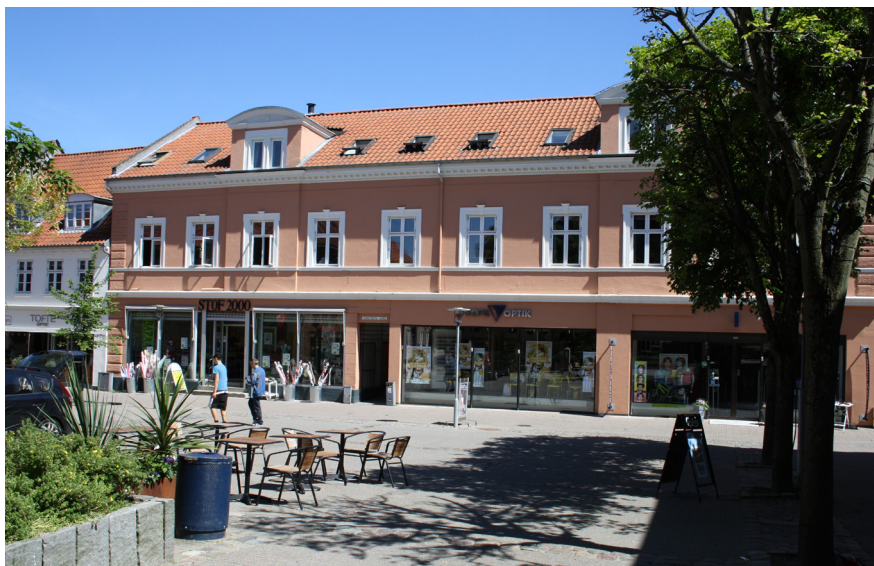
Passage udført svarende til et dørhul, med gitterlåge.

Butiksdør i glas med alu ramme. Passer ikke til husets øvrige formsprog.

Dobbeltdør i glas med karm i brun alu.

Vinduespartierne i de to butikker har ikke samme højde, og derfor flugter butiksfacaderne ikke hinanden oven for, hvilket er skæmmende. Til venstre fremstår facaden med sokkel, mens butikken til højre er udført med niveaufri adgang. Stueetagen tager ligeledes ikke hensyn til murfremspringene i facaden under de to buede frontkviste.

Skiltningen er placeret over glaspartierne på muren som enkeltbogstaver. Der benyttes yderligere to stofflag og et udhængsskilt, samt stofmarkiser.

To-fags dannebrogsvinduer, sidehængte, med termoglas og hvidmalt træ.

De buede frontkviste afslutter fint fremspringene i murværket.

Rød vingeteg. Tagfladen brydes af 7 stk. ovenlysvinduer, som næsten følger vinduestakten fra 1. salen.

Bygningen vil fremstå mere klart, hvis man tilpasser facaden i stueetagen til bygningens oprindelige arkitektur, samt tilpasser bygningens farvevalg. Den gennemgående taggesems bør tage hensyn til bygningens frontkviste. Skiltningen kan ligeledes med fordel ensrettes butikkerne i mellem, for at understøtte bygningens fremtræden mod pladsen. I stueetagens højre side er kvadersten forsvundet. I fremtiden bør de genetableres.

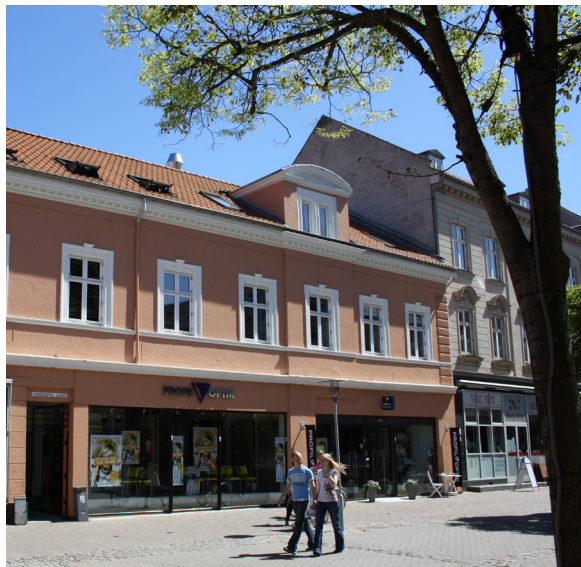
Bygningen er kategoriseret med en middel bevaringsværdi.

Bygningen har ingen skorsten, dog kan et ventilationsaftræk skimtes fra bagfacaden.

Ferskenfarvet facade, med detaljer samt gesimser i en hvidlig nuance. Butiksfacaderne brug af aluminium til henholdsvis glaspartier, rullegitter og markiser, er dog uheldig.

10-fags bygning. Ses der bort fra stueetagen er der tale om et velproportioneret hus med en klar symmetrisk opdeling omkring midterakse. En opdeling der bliver understreget af murfremspringene under frontkvistene.

Stueetagen er ødelæggende for denne symmetriske opdeling pga. butiksfacaderne placering i forhold til murfremspringene, og manglende hensyntagen til vinduerne på 1. sal. Facaden afsluttes i siderne af kvadersten.

Bygningen er støttende for gadebilledet, idet den er placeret lige over for en lille pladsdannelse. Bygningen markerer fint pladsens afslutning.
