## Fisketorvet 5A+B

Registrering foretaget:  
nov. 2011

Fisketorvet 5A+B

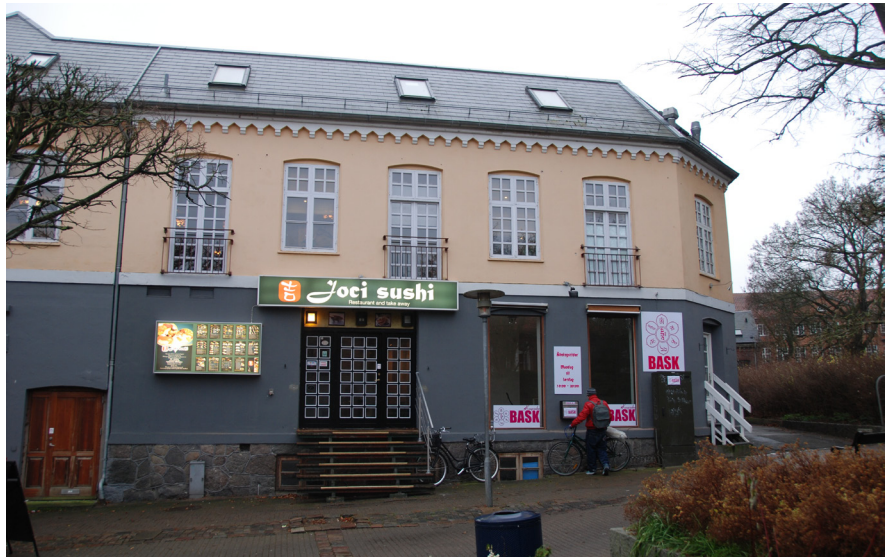
Stueetagen er malet i en grå nuance. Overgangen til 1. sal markeres med en hvid malet frise. 1. salen er malet med en gullig nuance. Karakteristisk for farvevalget er, at farverne virker cremede, og derved falder udenfor den klassiske jordfarve skala.

Pudset bygning med flere typer vinduer. Særligt butiksdøren med sidepartier virker meget dominerende. De franske altaner på 1. sal bryder med bygningens oprindelige arkitektur, men er dog tilpasset de eksisterende vindueshuller. I stueetagen mangler der, til venstre for indgangen til nr. 5A, et vindue.

*Bygningen vil fremstå mere klart, hvis man tilpasser vinduerne til ens dannebrogsvinduer, samt toner farvevalget i overensstemmelse med husets arkitektur.*

*Menuskiltning bør optræde i smalle kasser i stedet for de nuværende meget dybe kasser. Den øvrige skiltning bør fremstå mere enkel, mindre dominerende og med større respekt for bygnings formsprog.*

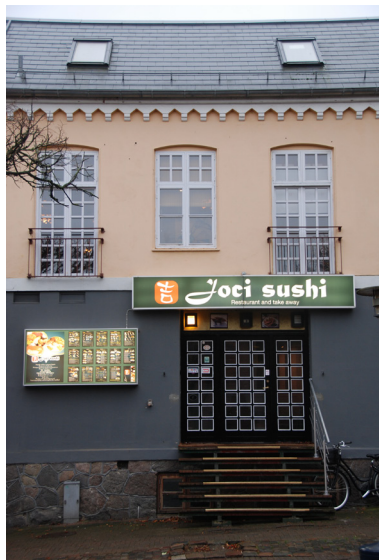
Der er ingen skorsten, men to ventilationsaftræk er placeret over hjørnet ved indgangen til nr. 5B. Disse virker meget dominerende.
