# Fruegade 11

Registrering foretaget:  
marts 2012

Fruegade 11

164, Slagelse bygrunde

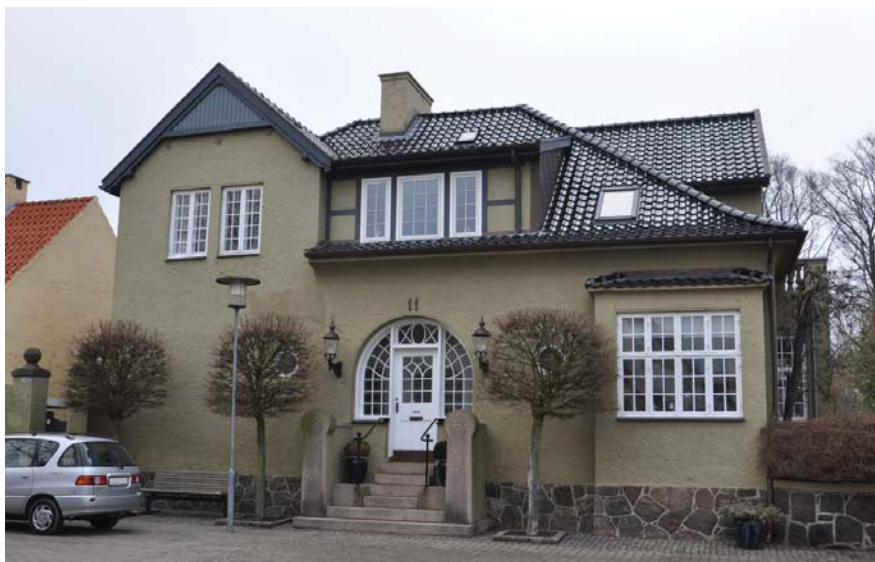
☐ ☒ Fyldningsdør i hvidmalet træ, placeret i småsprosset rundbuet vinduesparti, bestående af sidepartier og overvindue.

☐ ☒ To- og fire-fags småsprossede vinduer i hvidmalet træ, samt to køjer ligeledes i hvidmalet træ.

☐ ☒ Bygningen har en gavlkvist mod gaden, en taskekvist med front i bindingsværk samt en gavlkvist i gavlen.

☐ ☒ Sadeltag med helvalm, udført med sortglaseret vingetegl. Tagfladen brydes af tre ovenlys.

☐ ☒ Bygningen har en skorsten.

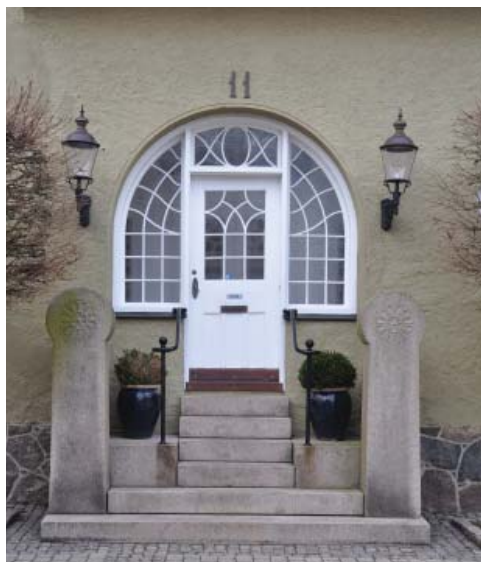
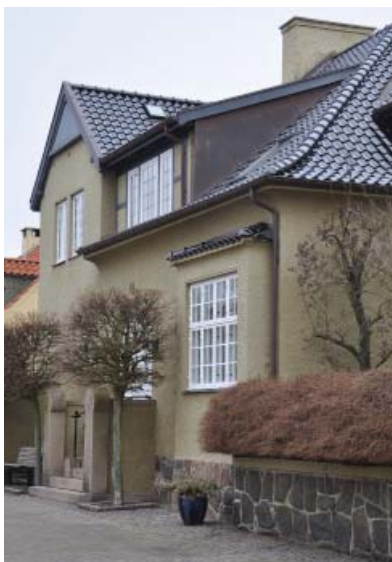
Facaden fremstår grovpudset i en grøngrå nuance. Der er fin harmoni mellem den grøngrå facade, de hvide vinduer og døre, kampestens-soklen, det sortglaserede tag og det sortmalede udhæng og bindingsværk. Inddækninger, tagedløb og tagrende er konsekvent udført i kobber.

Velproportioneret byvilla. Bygningen har mange fine detaljer, særligt omkring dørpartiet med granittrappe, facadelamper køjer etc. Kviste og karnapper virker fint afstemt med bygningens overordnede proportioner og materialeholdninger. Særligt placeringen af ovenlysvinduet ved halvvalmen kunne med fordel overvejes.

Bygningen virker styrkende for garden og det t-kryds den er placeret ved.

Bygningen ville fremstå mere klar, hvis taget ved karnappen blev udskiftet til kobbertag, samt hvis placeringen og udformningen af ovenlysvinduerne blev bearbejdet arkitektonisk.
