## Fruegade 13

Registrering foretaget:  
marts 2012

Fruegade 13

163, Slagelse bygrunde

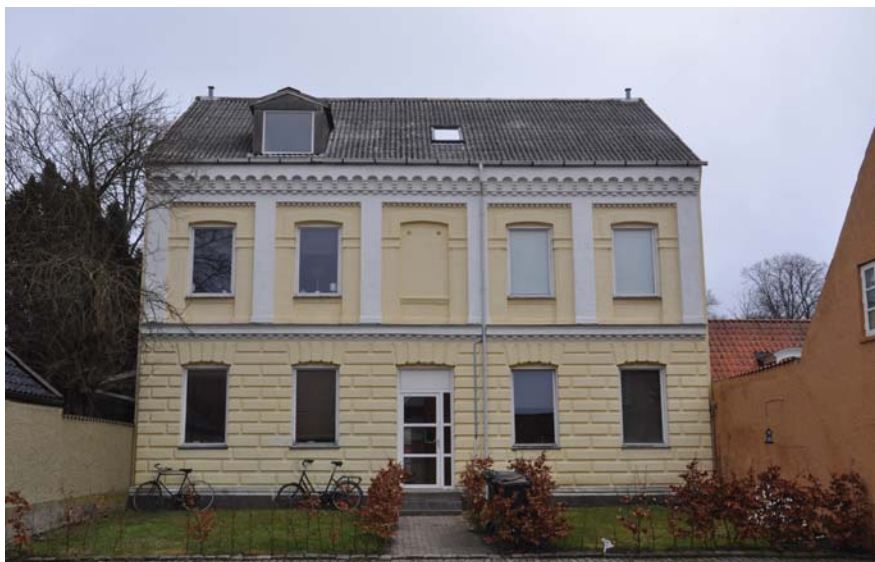
Rammedør inddelt i tre glasfelter, udført med sideparti og fyldning over. Dørpartiet fremstår i hvid plast med termoglas.

Et-fags vinduer i hvidmalet træ med termoglas.

Bygningen har en københavnerkvist, med front og flunke i plademateriale.

Sadeltag med sortgrå eternitplader. Tagfladen brydes af et ovenlysvindue.

Bygningen har ingen skorsten.

Facaden fremstår pudset, malet i en gul nuance. Der er fin harmoni mellem den gule facade og de hvidmarkerede facadedetaljer. Materiale- og farvevalget ved tag og hoveddør virker dog skæmmende for den arkitektoniske helhedsopfattelse. Tagrende og nedløb er udført i plast.

Etagebygning med flere detaljer som gesims båret af buefrise, linser og vinduesindfatninger ved 1. sal, samt bæltegesims og kvadre ved stueetagen. Desværre virker "fugerne" mellem kvadrene meget dominerende, og er medvirkende til at bryde skalaen. Vinduer, dørparti og tag er ligeledes medvirkende til at sløre bygningens oprindelige arkitektur og formsprog.

*Bygningen ville fremstå mere klar, hvis tag, vinduer og indgangsparti blev arkitektonisk og materialemæssigt bearbejdet, set i forhold til bygningens oprindelige udtryk. Eksempelvis med røde vingetegl, og dannebrogsvinduer i træ.*

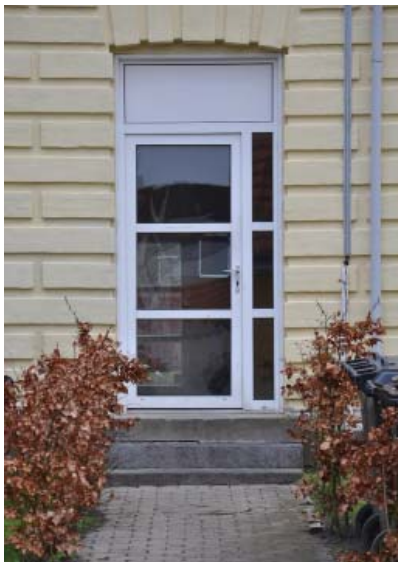
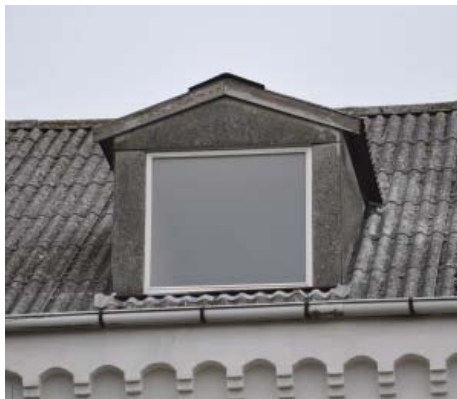
Bygningen er med sin placering medvirkende til at bryde gadeforløbet.
