Fruegade 23

Registrering foretaget:
marts. 2012

Adresse
Fruegade 23

Byggesager
Opførelsesår: 1890

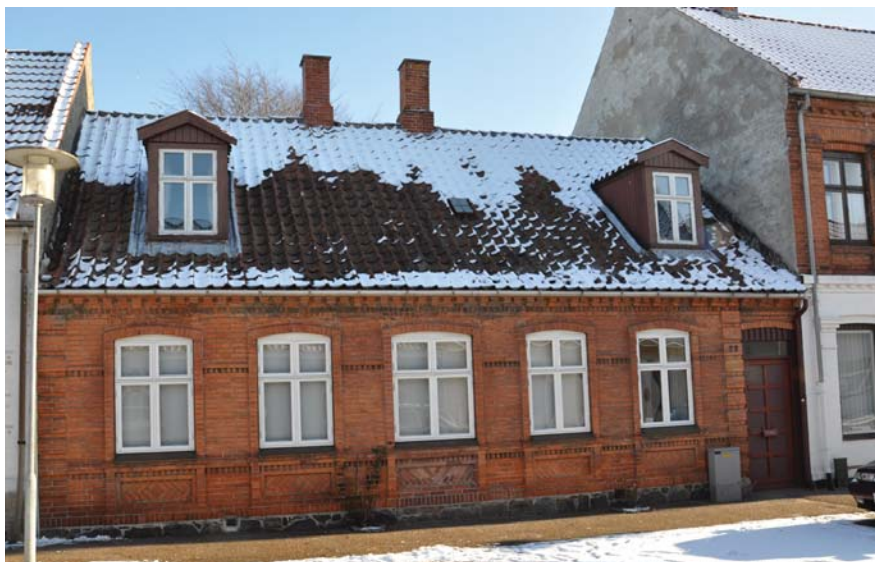
- Hoveddør** Pålagt dør med overvindue. Udført i rødmalet træ.
- Vinduer** To-fags dannebrogsvinduer i hvidmalet træ med termoglas.
- Kviste** Bygningen har to københavnerkviste, med front og flunke i brunmalet træ. Kvistene optager ikke vinduesrytmen fra vinduerne under.
- Tag** Sadeltag med rød vingeteglsten. Tagfladen brydes af et tagvindue.
- Skorsten** Bygningen har to skorstene.

Facaden fremstår i blank rød mur med flere detaljer. Der er god harmoni mellem facaden, de hvide vinduer, det røde tegltag og farvesætningen omkring kviste og hoveddør. Tagrende og nedløb er udført i plast, mens soklen er udført som kampestensfundament.

Byhus med flere murede detaljer som vinduesindfatninger, blændinger, savsnitsgesims og rustikhjørner. Særlig tagetagen kan med fordel bearbejdes arkitektonisk eksempelvis ved etableringen af yderligere en kvist. Særligt tagrende og nedløb virker skæmmende for bygningen.
