## Fruegade 24

Registrering foretaget:  
marts 2012

Adresse  
Fruegade 24

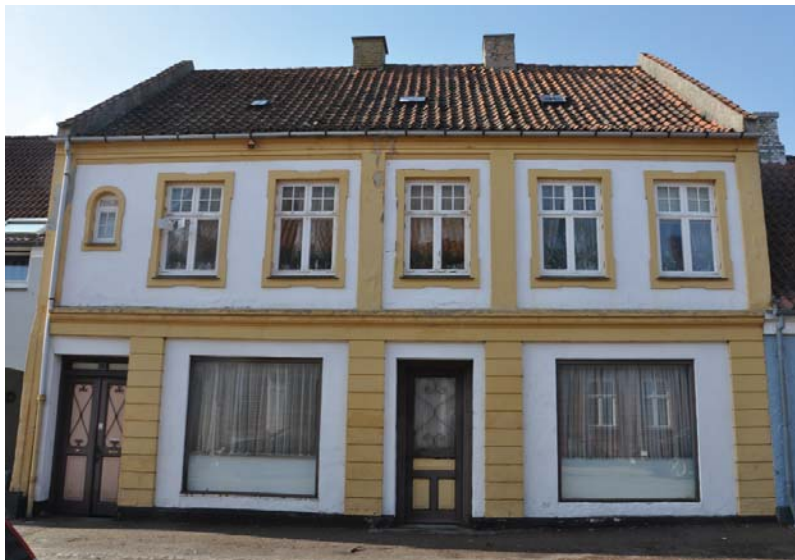
Bygningen har to hoveddøre - en dobbeltfløjet fyldningsdør i træ og med glasfelt til en butiksenhed i stueetagen. Den anden dør er også en dobbeltfløjet fyldningsdør i træ med glasfelter - døren fører til boliger i de øvrige etager.

**Stueetagen:** Bygningen har to store butiksvinduer i træ. En butiksdør er placeret symmetrisk i forhold til de to butiksvinduer.

**Øvrige etager:** Bygningen har 5 dannebrogsvinduer. Vinduerne er udført i træ, malet hvide og med termoglas. De øverste felter i dannebrogsvinduerne er yderligere opsprossede. En lille detalje er det lille vindue i venstre side af bygningen - vinduesåbningen er rundbuet og med navnet "BangsBo".

Bygningen har ingen kviste men tre tagvinduer.

Sadeltag med røde vingesten i tegl.

Bygningen har to murede skorstene.

Bygningen fremstår pudset i en hvid nuance. Der er kvadrepuds i stueetagen, som inddeler denne i fire dele og fremhæver bygningens hjørner og hovedindgange. Stueetagen afsluttes med en kraftig gesims. Hovedgesimsen er en trukket gesims. Vinduerne på 1. etage er indfattet. Indfatninger, kvadrepuds samt gesimsbånd er malet i en kraftig gul farve. Farvesammensætningen er harmonisk og bygningen præsenterer sig fint og markant i gadebilledet. Soklen er malet/tjæret sort. Materialevalget virker gedigent og robust. Tag og -nedløb er i plast.

Bygningen er en fem fagsbygning i to etager. Bygningen er et simpelt byhus, men med fine detaljer. Bygningen fremstår harmonisk og er symmetrisk opbygget omkring butiksdøren. Vinduesåbningerne i stueetagen og på 1. etage er retvinklede med pudsede omramninger omkring dannebrogsvinduerne.

Bygningen fremstår klar. I fremtiden bør tag og -nedløb udskiftes til zink.
