## Fruegade 4

Registrering foretaget:  
marts. 2012

**Adresse**  
Fruegade 4

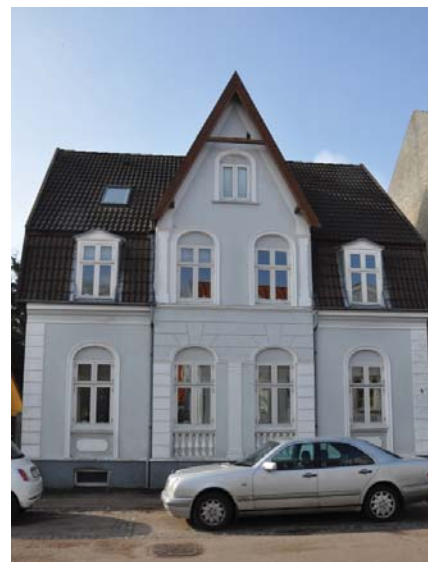
Bygningen har pudsede overflader i hvidlige og lysegrå nuancer. God harmoni i farvesammensætningen. Materialevalget virker gedigent og robust. Dog virker vingetegl i cement skæmmende på resten af bygningen ligesom plastvinduer i frontkvisten.

Bygningen er en fire fagsbygning i 1½ etage med udnyttet tagetage. Bygningen har en dominerende frontkvist. Vinduesåbningerne i stueetagen og i frontkvisten er faldrundbuede. Vinduesåbningen er trukket i puds. Facaden er markeret med refendfugning og med kvadremurværk. Hovedgesimsen er kraftig og trukket i puds. Under vinduerne i stueetagen/frontkvisten er der balustre. Bygningen er symmetrisk omkring frontkvisten.

Bygningens højde/drøjde virker passende og som en god overgang til Fruesgades øvrige bygninger - ud af byen. Placering er fin i forhold til byggelinien i Fruegade.

Bygningen ville fremstå mere klar, hvis man i fremtiden fik udskiftet tag til rød vingesten i tegl, tagrender og nedløb fra plast til zink. Ovenlysvinduet virker også skæmmende på bygningen.

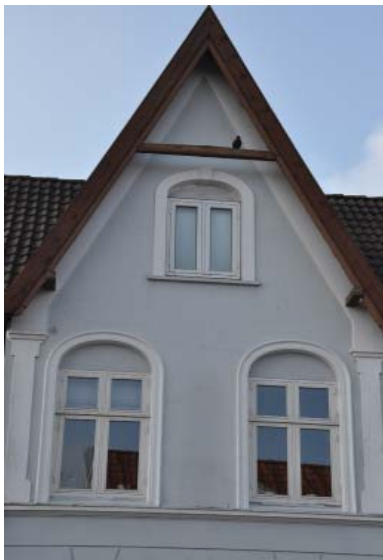
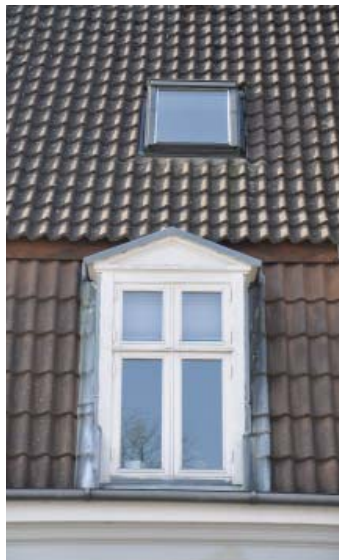
To fags dannebrogsvinduer hvidmalede, udført i træ og med termovindue.

To mansardkviste udført i træ og med dannebrogsvindue, hvidmalede og i træ med termovindue. Inddækninger er udført i zink. Bygningen har en frontkvist udført i træ og med hvide plastvinduer.

Mansardtag med brune vingesten i cement. Taget har et ovenlysvindue.

Bygningen har én skorsten - i gule teglsten.
