## Gl. Torv 3

Registrering foretaget:  
dec. 2011

**Adresse**  
Rosengade 5

**Matr.nr.**  
120b, Slagelse bygrunde

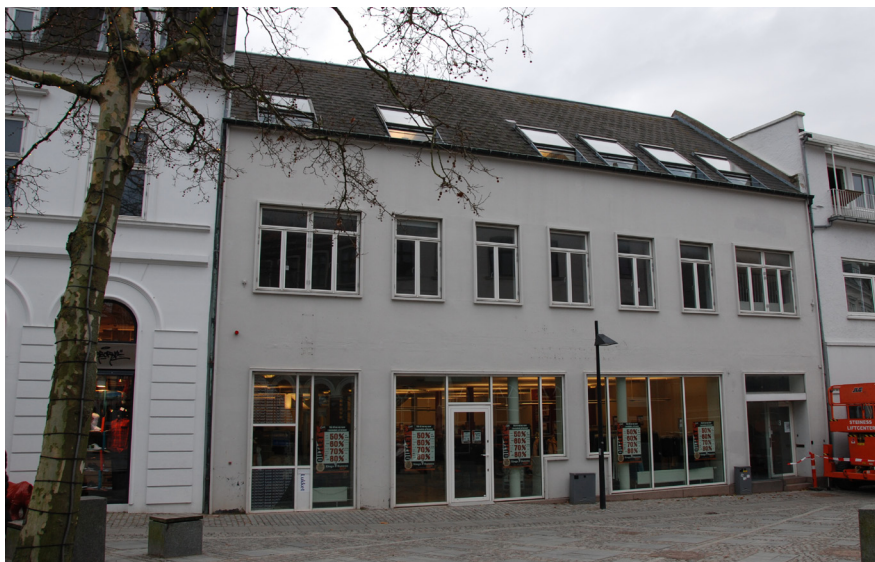
**Hoveddør** ☐ ☒ Dobbeltdør i glas og alu.

**Butiksdøre** ☒ ☐ Butiksdør i glas og alu, udført med overvindue og sidepartier som del af et større vinduesparti.

**Glaspartier** ☒ ☐ Glaspartier i glas og alu. Placeret uden hensyntagen til vinduesrytmen fra etagerne over. Facaden er udført med murfremspring omkring vindueshullerne.

**Skiltning** ☒ ☐ Bygningen har p.t. ingen skiltning.

**Vinduer** ☐ ☒ Sidehængte termovinduer i hvidmalet træ. Vinduesformen passer til husets karakter.

**Tag** ☐ ☒ Skifereternittag med ovenlysvinduer der tilnærmelsesvis følger vinduestakten fra de nedre etager. Ovenlysvinduerne afsluttes med et lodretstående vindue i bunden.

**Skorsten** ☐ ☒ Bygningen har ingen skorsten.

Bygningen vil fremstå mere klart, hvis man bearbejder vinduerne i stueetagen, så de vandrette sprosser undgås, eller placeres som et gennemgående bånd, øverst i flugt med overvinduet. Ved renovering af tagetagen bør man være påpasselig med placeringen af ovenlysvinduerne.

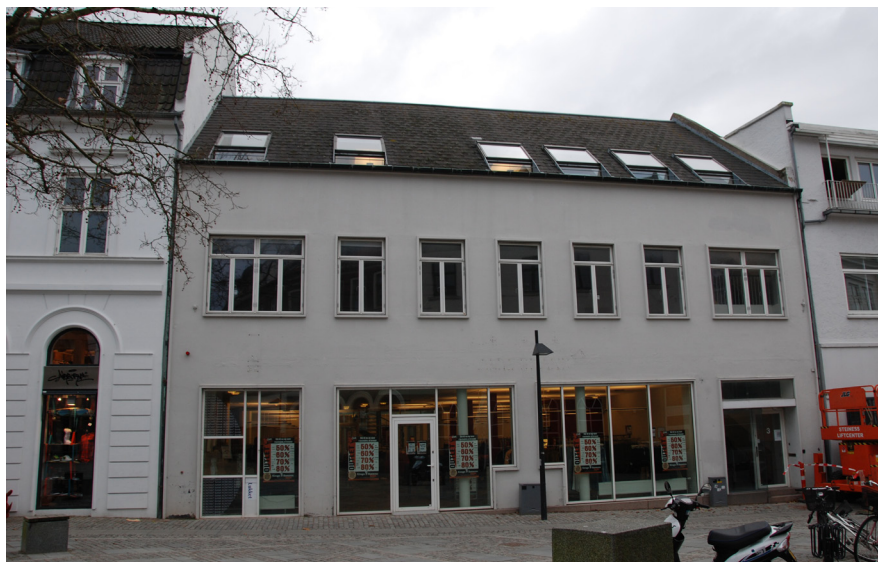
## Hele facaden

Facaden fremstår pudset, i en brækket hvid farve, med murfremspring omkring vinduer og døre. Vinduerne er hvidmalede, og soklen er udført i granit.

Velproportioneret 7-fags ejendom, som fremstår enkel og neutral. Vindueshullerne er skarpt markerede med murfremspring, der tydeliggør vinduesplaceringen.

Bygningen har tydeligvis gennemgået flere ombygninger og fremstår nu med et mere tidløst og anonym udtryk end øvrige bygninger på Gl. Torv. Netop pga. dens anonymitet er den fint indpasset mellem en ældre og en yngre ejendom, der har hver deres arkitektoniske udtryk.
