## Gl. Torv 5

Registrering foretaget:  
dec. 2011

Gl. Torv 5  
(Skal ses i sammenhæng med  
Klingenberg 1)

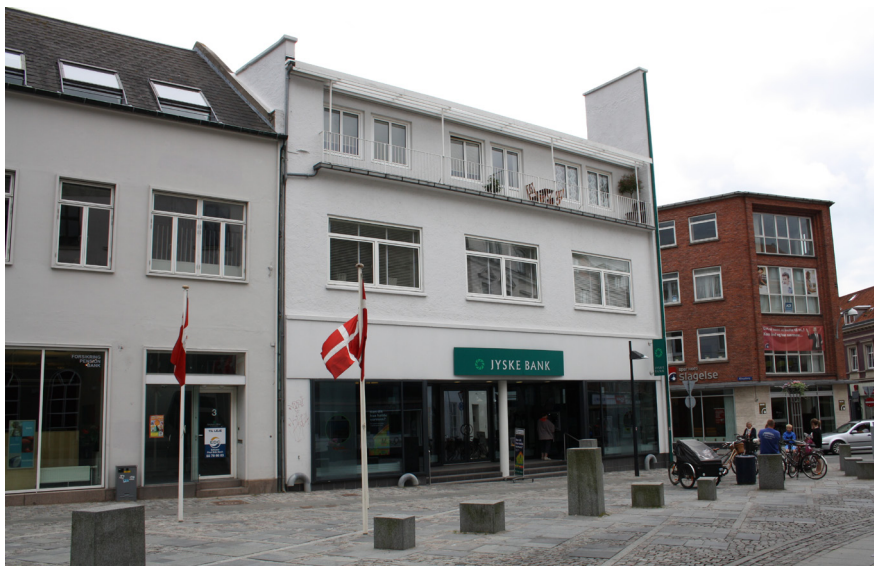
Dobbeltdør i glas og alu med karme  
i antracitgrå nuance. Døren passer  
fint ind i butiksfacaden.

Glaspartierne med kanter i antra-  
citgrå aluminium. Glaspartierne ind-  
ordner sig næsten, vinduesrytmen  
fra den overliggende facade.

Et aflangt grønt skilt er placeret  
over indgangspartiet. Det er for-  
holdsvist markant og må i frem-  
tiden ikke blive større. Udhængs-  
skiltet virker overflødigt, idet der  
ligeledes skiltes på det forhøjede  
gavlparti.

To-fags vinduer med gennemgåen-  
de overvindue, udført i hvide plastik  
med termoruder. Formgivningen af  
vinduerne passer fint ind i facadens  
øvrige udtryk.

Den øverste etage er tilbagetruk-  
ket, med en smal altangang afslut-  
tet med en lamelsolafskærmning.

Både facade og vinduer fremstår i hvide nuancer, hvilket gør den karakteristiske grønne skiltning meget markant. Soklen under butiksfacaden er beklædt med fliser i en grå nuance.

Karakteristisk hjørnebygning i funkisstil og fremstår som en fin repræsentant for sin tid. Særligt det forhøjede gavlparti, der udgør et tårnmotiv, spiller op til hjørnet mod rundkørselen.

Bygningen vil fremstå mere klart, hvis man bearbejder den nedre del af facade, samt skiltning og farvevalg. Det er væsentligt, at man ikke foretager ændringer på bygningen, der er i uoverensstemmelse med bygningens arkitektur.
