## Gl. Torv 7

Registrering foretaget:  
dec. 2011

**Adresse**  
Gl. Torv 7

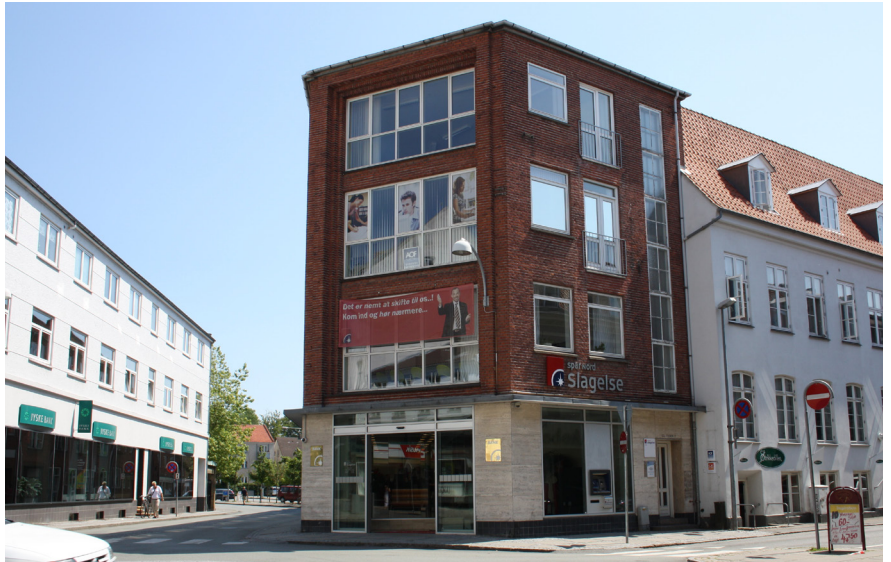
God harmoni mellem den blanke mur, stueetagens sandstensbeklædning, den blanke røde mur og de hvide vinduer, døre og altangelændere.

Flot funkislignende hjørneejendom. Med de oprindelige vinduer må bygningen have fremstået meget elegant. Netop facaden ud til rundkørslen har en facade, som kan ses fra mange vinkler og som rummer stor detaljeringsgrad. Vinduerne skiller sig også ud her ved at være noget større. Detaljen omkring fugerne med vandrette fuger i lys mørtel og rødlige studsfuger er fin.

Markant bygning, som spiller godt sammen med øvrige bygningers arkitektoniske udtryk og bidrager til at give tyngde til byrummet omkring rundkørslen.

Bygningen vil fremstå mere klart, hvis man fjerner gadelysarmaturet mod rundkørselen, bearbejder vinduer og glasparker i overensstemmelse med bygningens formsprog, samt nedtoner skiltningen. Ved udskiftning af vinduer bør opsproningen være tyndere - således at glasparkerne fremstår mere elegante.

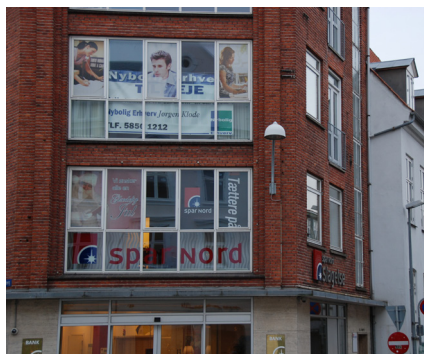
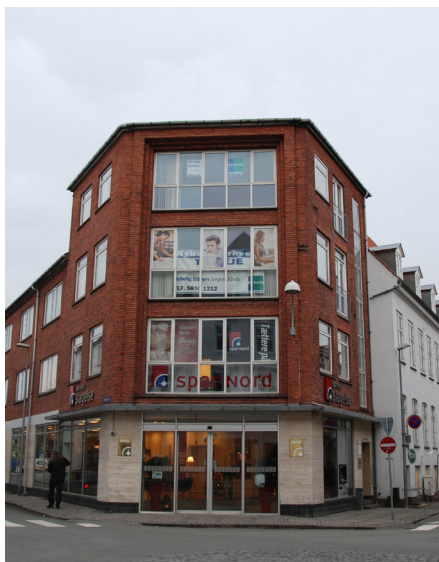
**Hoveddør** ☐ Hvidmalet fyldningsdør med fyldninger i glas.

**Butiksdør** ☐ Butiksdør med stort glasparti og i hvid alu.

**Vinduer** ☐ Glaspartierne underordner sig ikke de overliggende etagers vindues inddeling.

**Skiltning** ☐ Skiltningen er bl.a. placeret på muren over glaspartierne. Skiltningen er forholdsvis markant, med relativt dybe bogstaver. På vinduerne er placeret påklæbnings-reklamer. En baldakin er placeret over hjørnet. Baldakin i zink er tilpasset bygningsformsprog.

**Glasparti mod rundkørsel** ☐ Fem-fags glaspartier, med tre udgående rammer, tophængte med termovinduer i hvidmalet træ.

**Glasparti ved trappeopgang.** ☐ Smalt glasparti, bestående af 6 vinduer placeret over hinanden, sprosseinddelt. Vinduerne er i hvidmalet træ.

**Øvrige vinduer** ☐ Tophængte termovinduer i hvidmalet træ, med overvinduer. I formsprog adskiller de sig fra de oprindelige over hoveddøren i Slotsgade.

**Franske altaner** ☐ Formmæssig sammenhæng med termovinduerne. De franske altaner er neutralt indpasset i facaden, bygningen ville dog fremstå mere klart uden.
