# Herrestræde 16

Registrering foretaget:  
marts 2012

Herrestræde 16 - skal ses  
sammen med Herrestræde  
A, B

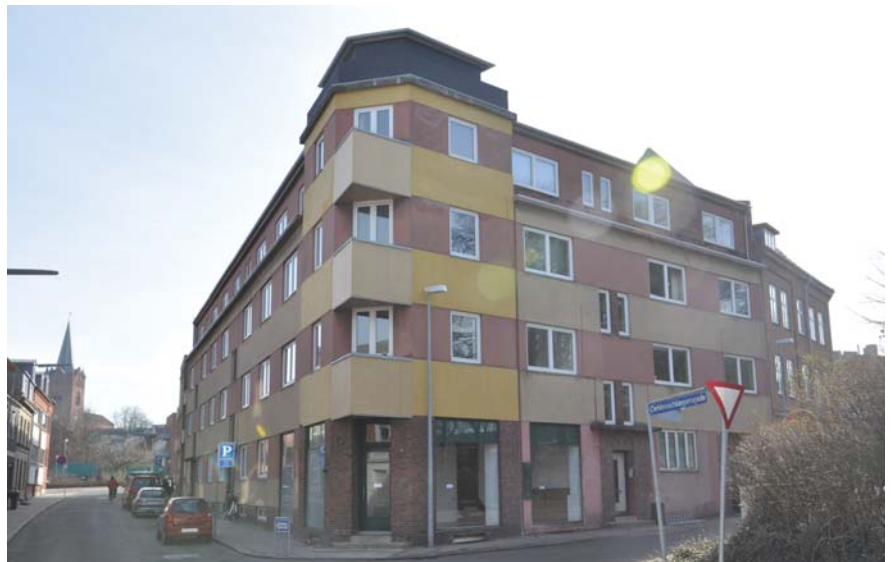
Retkanted portåbning med dobbelt  
smedejernsport.

Pladedør i hvidmalet træ med af-  
lang glasrude.

Glaspartier med karm i grønmalet  
træ. Over hjørne rammedør i grøn-  
malet træ med overvindue.

En og to-fags vinduer i hvid plast.  
Et enkelt vindue er udført som fire-  
fags trævindue.

Sadeltag med tagpaptag.

Facaden fremstår hovedsagligt pudset i røde, gule og beige nuancer. Over hjørnet samt ved indgangsdørene fremstår facaden i blank rød mur. Generelt set kunne farvesætningen med fordel genopfriskes. Materialelemæssigt skiller vinduer, døre og tagrende sig negativt ud ved at være udført i plast.

Hjørneejendom med mindre tårnmotiv over hjørnet. Bygningen har enkelte fine detaljer omkring indgangs- og butiksdøre, men det arkitektoniske helhedsindtrykket skæmmes desværre af navnlig vinduer og altanværn i gult plademateriale.

*Bygningen vil fremstå mere klar, hvis farvesætning blev bearbejdet og vinduerne udskiftet til trævinduer.*

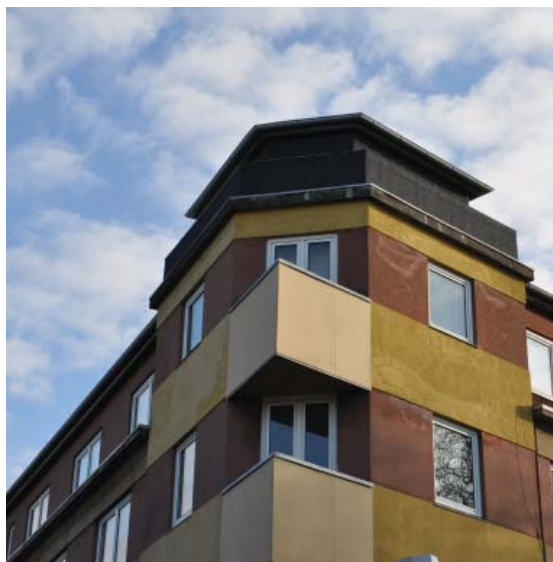
Bygningen virker overordnet styrkende for gadebilledet.
