Hestemøllestræde 3

Registrering foretaget:
marts 2012

Beboelse/erhverv

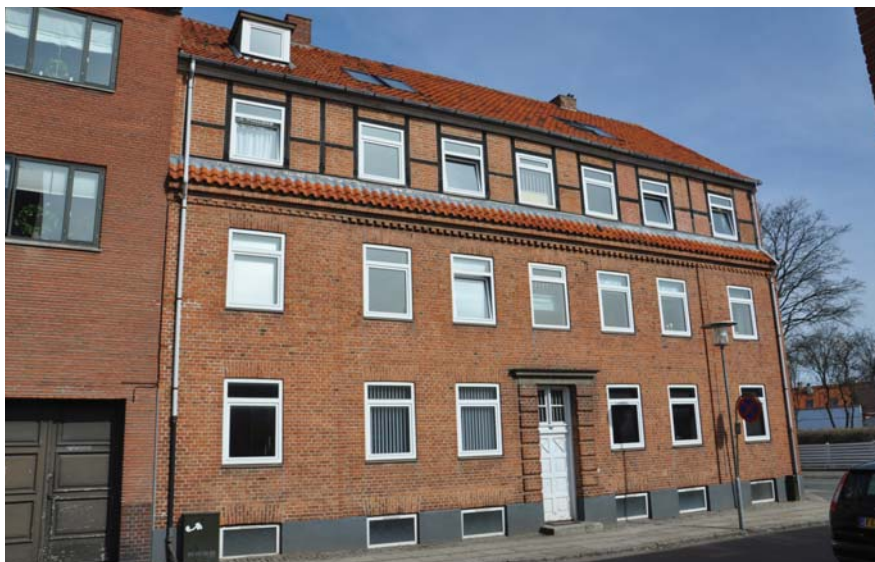
Facaden fremstår i blank rød tegl mur med enkelte detaljer. Der er farvemæssigt god harmoni mellem facaden, de hvide vinduer, den pudsede grå sokkel, det sorte bindingsværk ved tagetagen og det røde tegltag. Vinduerne, udført i plast, virker desværre materialemæssigt afvigende fra bygningens øvrige materialevalg. Tagrende og nedløb er udført i zink.

Mindre etagebygning med murede detaljer som stik over vinduer, portal ved indgangsdør, bloktandsgesims og bindingsværk. Arkitektonisk fremstår tagetagen meget massiv, som en forvokset kvist der bryder tagfladen i den hele længde. Sammen med de et-fags vinduer er tagetagen dermed medvirkende til at bryde bygningens proportioner.

Bygningen virker styrkende for gadebilledet.

Bygningen vil fremstå mere klar, hvis særligt vinduerne blev udført som to-fags trævinduer. Ligeledes skal man være varsom med at placere flere kviste og ovenlys ved tagfladen.

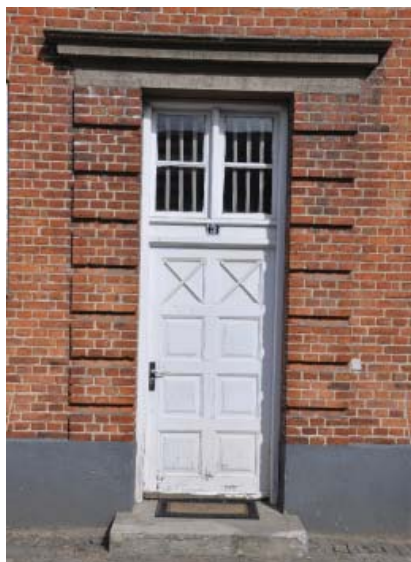
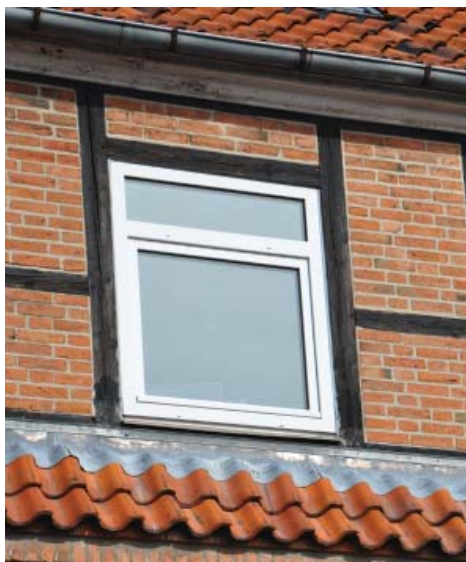
Stueetagen

Fransk dør i hvidmalet træ med fyldninger og to-fags overvindue.

Et-fags vinduer i hvid plast, med gående ramme nederst, og mindre overvindue.

Mindre kvist med fladt tag. Flunke er udført i zink.

Sadeltag med rød vingetegl. Tagfladen brydes af tre ovenlys.

Bygningen har to skorstene.
