# Ingemannsvej 1

Registrering foretaget:  
dec. 2011

**Adresse**  
Ingemannsvej 1

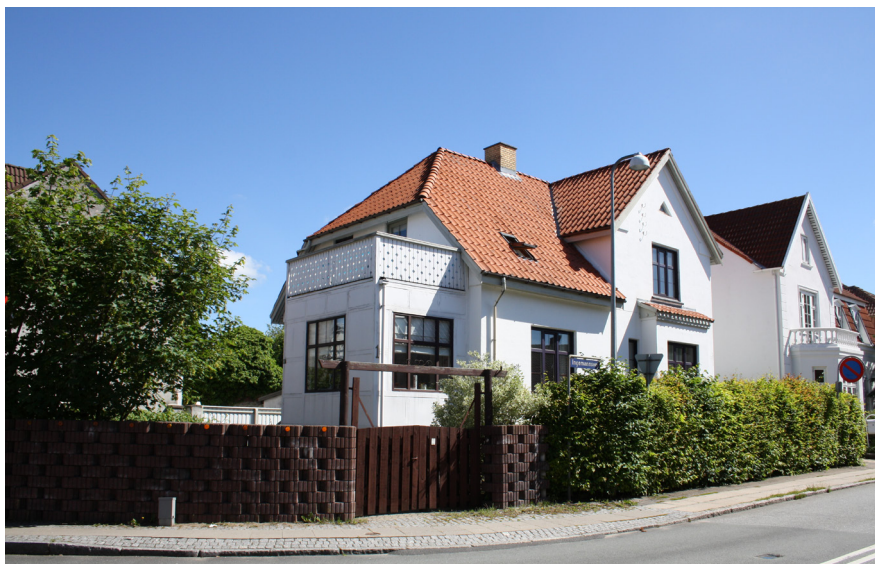
## Gavlfacaden

- Hoveddør** ☐ ☒ ☐ Lysegrøn dør i massivt træ. Døren er udført med overvindue i glas.
- Vinduer** ☐ ☒ ☐ Tre-fags vinduer i brun plast.
- Kvist** ☐ ☒ ☐ Pultkvist mod haven samt ovenlysvindue og gavlkvist mod Ingemannsvej.
- Veranda med balkon** ☐ ☒ ☐ Veranda udført i stokværkskonstruktion med hvid pladebeklædning. Verandaen er udført med balkon og værn i træ, med flere fine udskæringer.
- Tag** ☐ ☒ ☐ Tag med røde vingeteglsten.
- Skorsten** ☐ ☒ ☐ To velproportionerede skorstene i gul tegl.
- Materialevalg og farvesammensætning** ☐ ☒ ☐ Facaden er pudset og malet i en hvid nuance. Kældervæggen er sortmalet. Altanværnet er hvidmalet, mens vinduerne fremstår i brun.

Bygningen fremstår som et bygmesterhus med veranda, pultkvist, gavlkvist og karnap. Bygningen er centralt placeret på grunden, med bøgehæk med Ingemannsvej og beton halvmur mod t-krydset.

Bygningen vil fremstå mere klart, hvis man tilpasser vinduerne til husets oprindelige arkitektur og materialevalg, udskifter tagrenderne til zinktagrender, pudser skorstenen samt bearbejder verandaen i farvevalg og materialesammensætning. Ligeledes bør betonhalvmuren mod rundkørslen overvejes.

Man bør i fremtiden være varsom med at udskifte bygningens røde tegltag til andet materiale.
