# Ingemannsvej 15

Registrering foretaget:  
marts 2012

Ingemannsvej 15

178z, Slagelse bygrunde

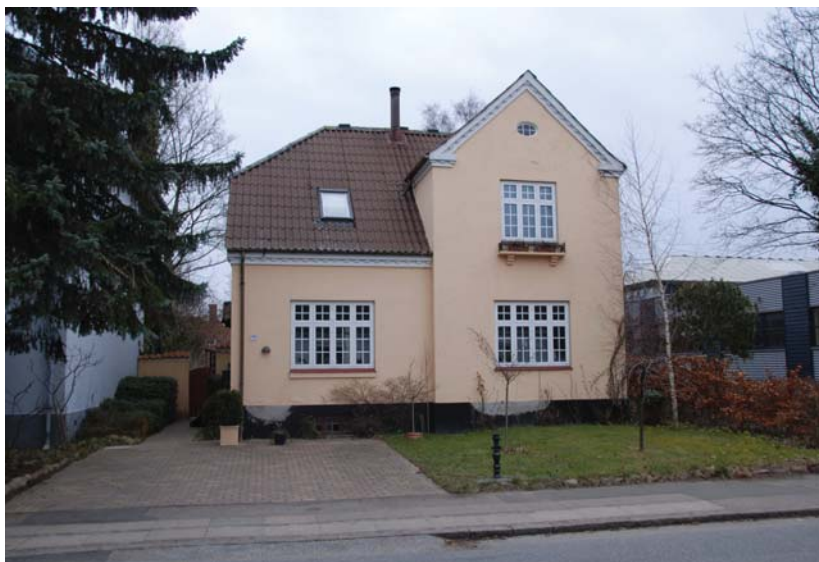
I stueetagen er der to fire-fags dannebrogsvinduer i hvid plast og termoglas med hvidmalede karme. Vinduet er opsproset.

På 1. salen er der tre-fags dannebrogsvinduer i hvid plast og med hvidmalet karme. Vinduet er med termoglas og som er opsproset. Under vinduet er en lille altankasse.

Bygningen har en gavlkvist, som indeholder et ovalt vindue foroven. Desuden er der et ovenlysvindue udført med termoglas.

Halvvalmet tag oplagt med korte bølgeeternitplader.

Bygningen har en skorsten udført som isoleret stålrør med kappe og regnhætte.

Facaden fremstår pudset og malet i en creme nuance. Hovedgesims er hvidmalet og gavlkvistens omløbende gesims er ligeledes malet i en hvidlig farve. Soklen sortmalet /tjæret. Farvesammensætninger mellem facade, gesims, sokkel og tag er middelgod. Materialesammensætningen er konsekvent med plastvinduer, pudset muret facade og ditto sokkel. Tagrende og tag-nedløb er udført i plastmateriale.

Hoveddelen af bygningen er en to-fagsbygning i 1½ etage. Byggestilen er bygmestervilla. Karakteristisk er gavlkvisten som vender ud mod Ingemannsvej. Kvisten har en omløbende gesims der fortsætter tagkanten rundt. Denne gesims og hovedgesimsen er udført som en sparren kopgesims.

Bygningen placerer sig godt midt på grunden, med en lille forhave, indkørsel og beplantning, som ikke skæmmes bygningen. I sin helhed fremstår bygning og haveanlæg som afbalanceret og velanlagt. I højde og drøjde matcher bygningen fint de øvrige bygninger langs Ingemannsvej.

Bygningen vil fremstå mere klar, hvis taget i fremtiden blev udført med naturskiffer eller tegl. Farvesammensætningen bør ligeledes overvejes og bør følge jordfarveskalaen mere konsekvent. Vinduer bør i fremtiden være udført i træ - ligesom ovenlyset ikke klæder bygningen.
