# Ingemannsvej 7

Registrering foretaget:  
marts 2012

Ingemannsvej 7

178t, Slagelse bygrunde

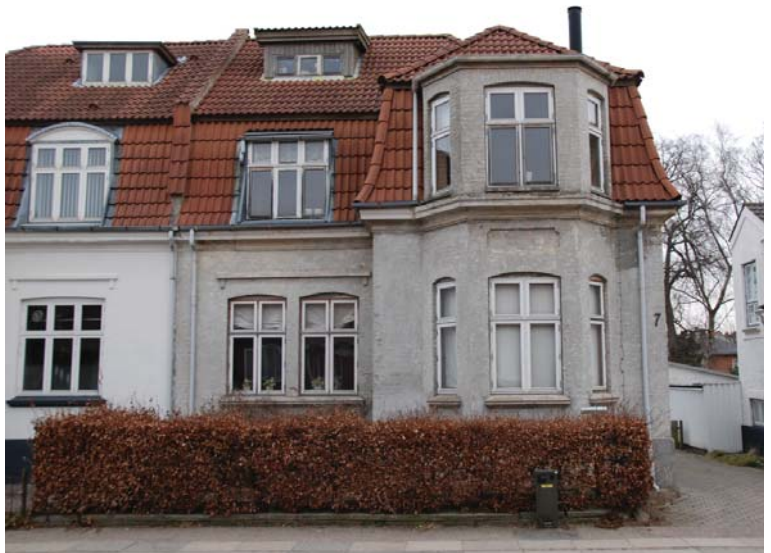
To to-fags dannebrogsvinduer i hvidmalet træ/med brune karme. Ved karnappen er der et- og to-fags dannebrogsvinduer. Alle vinduer er med termoglas.

Karnappen er afsluttet som gavlkvist men som en videreførelse af karnapmotivet. En mansardkvist med flunke i zink samt tre-fags dannebrogsvindue, hvidmalet træ og med termoglas.

Allerøverst er en tre-fags pultkvist. Flunke og front i træ. Vinduerne er ligeledes i mørkfarvet træ med termoglas.

Mansard tag med dobbelt vingesten i rød farve og i henholdsvis tegl og cement.

Bygningen har en skorsten.

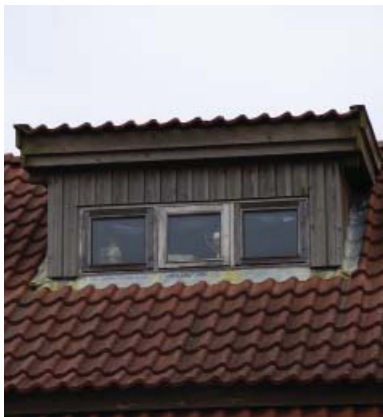
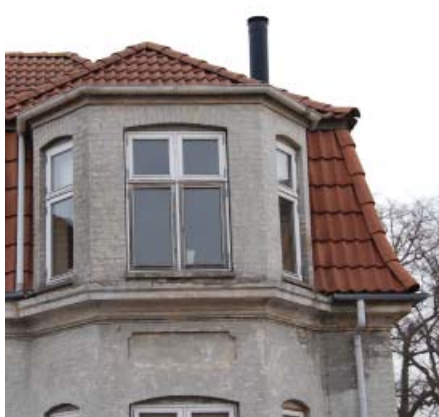
Facaden fremstår filset i en grålig nuance. Øvrige detaljer som gesims og vinduesindfatninger er ligeledes udført/filtset i grålig nuance. Der savnes harmoni mellem den grå facade, den sorttjærede sokkel og det røde tegltag. Materialesammensætningen er ind imellem uensartet - dette gælder kvist, vinduer og inddækninger. Tagrende er udført i zink, mens tagnedløb er i hvid plast.

Bygningen udgør en halvdel af en dobbelt byvilla. Karnappen og de mange kviste virker voldsom på bygningen - især den øverste kvist virker dominerende og bidrager ikke til forskønne bygningen arkitektonisk. Både Ingemannsvej 5 og 7 bør behandles ens i farve- og materialesammensætning samt arkitektonisk.

Bygningen placerer sig godt midt på grunden, med forhave og beplantning som ikke skæmmes bygningen. I sin helhed fremstår bygning og haveanlæg velanlagt. Skal ses i sammenhæng med Ingemannsvej 5.

Bygningen vil fremstå mere klar, hvis både Ingemannsvej 5 og 7 havde samme materiale- og farvesammensætning og kviste og karnap var behandlet ens. Der er mange gode referencer i Ingemannsvej 5, som med fordel bruges som udgangspunkt for en forskønnelse.
