## Jernbanegade 16

Registrering foretaget:  
marts. 2012

Jernbanegade 16

233, Slagelse bygrunde

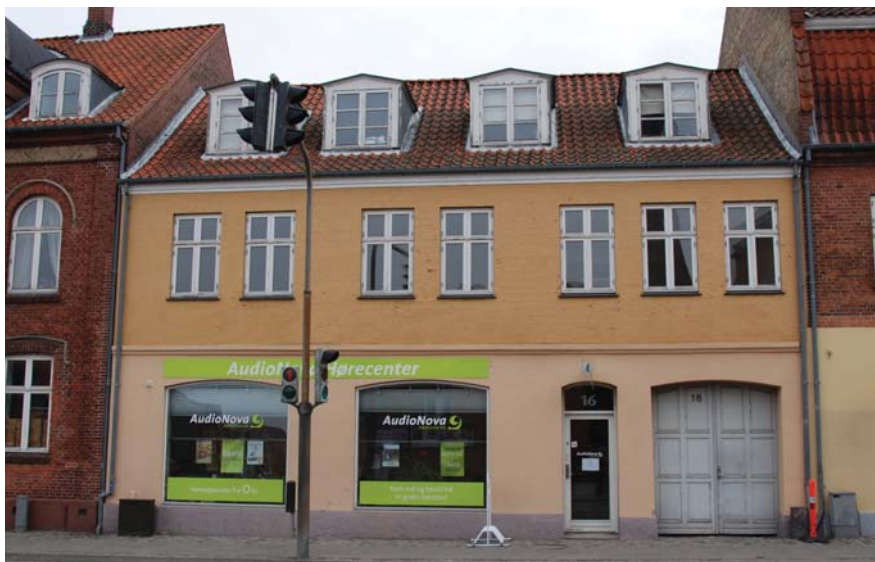
### Stueetagen

Dobbelt fyldningsport i gråmalet træ. Placeret i buet portåbning.

Rammedør i hvidmalet træ med et glasfelt og overvindue.

To et-fags glaspartier i hvidmalet træ. Partierne er placeret i fladbu-ede murhuller.

Pladeskilt samt udhængsskilt og påklæbning på vinduerne. Alle skilte er udført i en karakteristisk grøn farve.

To-fags dannebrogsvinduer i hvidmalet træ med termoglas.

Bygningen har fire københavnerkviste. Kvistene optager ikke vinduesrytmen fra de underliggende etager.

Sadeltag med røde vingetagsten.

Bygningen har ingen skorsten.

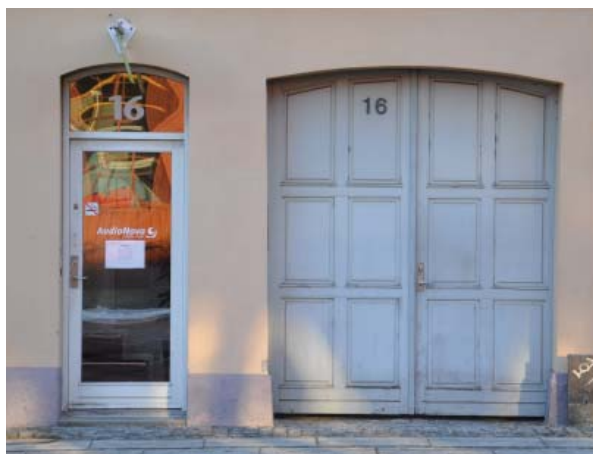
## Hele facaden

Facaden er pudset og fremstår dels malet i en laksefarvet nuance og dels i en gul nuance. De to facadefarver harmonerer dårligt indbyrdes, og er medvirkende til at inddele bygningen i to vandrette lag. Skiltningen gør farvesætningen yderligere uharmonisk. Tagrende og nedløb er udført i zink.

Syv fags etagebygning med enkelte detaljer som bæltegesims og pudset gesims. Bygningen har fine enkeltdele som vinduer, port og facadedetaljer, men der mangler i høj grad et overordnet samspil mellem disse elementer. Kvistene er symmetrisk placeret i tagetagen, men symmetrien harmonerer ikke med etagerne under.

Bygningen virker grundlæggende styrkende for gadeforløbet, men særligt farvesætningen er medvirkende til at gøre bygningens kvaliteter overset i gadebilledet.

Bygningen vil fremstå mere klart, hvis facaden i fremtiden bliver malet i en ensartet jordfarve, og gesims og bæltegesims bliver markeret med en hvid farve. Port, vinduer og kviste kan ligeledes afstemmes indbyrdes i en ens hvid, mens døren med fordel kan udskiftes med en fyldningsdør.
