## Jernbanegade 8

Registrering foretaget:  
aug. 2011

**Adresse**  
Jernbanegade 8

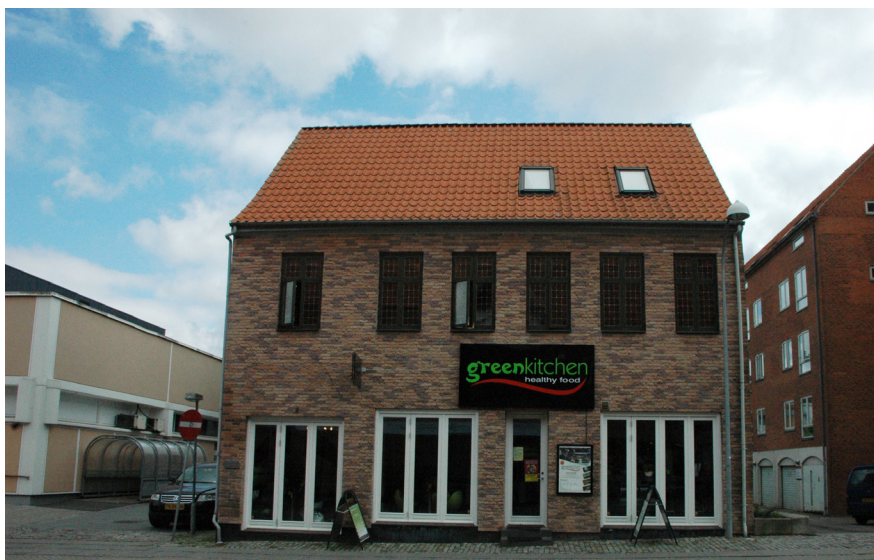
Døren, der er i glas og med kanter i brun alu, har en forkert placering set i forhold til vinduesskakten fra etagen ovenover samt forkerte proportioner i forhold til de øvrige indgreb i stueetagen.

Store vinduespartier med rammer i brun alu. Vinduerne har to forskellige størrelser, hvoraf vinduet til højre for døren fremtræder med de bedste proportioner og den bedste placering. I højden flugter de hverken portåbningen eller døren.

Skiltningen er forholdsvis dominerende og placeret både på facade, gavl og som udhængsskilt.

Sidehængte vinduer i grønmalet træværk. Vinduerne har blyopsprossede ruder med farvet glas, hvilket virker skæmmende.

Rød vingetegl. Tagfladen brydes af to ovenlysvinduer som ikke følger den øvrige facades vinduestakt.

De hvide plastkarme, der er brugt i butiksvinduerne og døren, er uheldig. Det samme gælder den nyere skalmurede teglbeklædning af facaden.

Enkeltstående 6-fags ejendom. Vinduesrytmen på 1. salen er uharmonisk. Tilsvarende er ligeledes stueetagens butiksvinduer skævt inddelt. I fremtiden bør de to etager indordne sig bedre under hinanden. De forskellige muråbninger i butiksfacaden bør desuden afsluttes i samme højde, hvilket ikke er tilfældet i dag.

Enkeltstående ejendom som danner overgang mellem Vestsjællandscentret og den sammenhængende boligbebyggelse af nyere dato i Jernbanegade. Denne placering får dog bygningens proportioner til at fremstå for små.

Bygningen vil fremstå klarere, hvis man pudser stueetagen og nedtoner skiltningen, og vinduestakten bør være mere harmonisk over hele facaden.
