# Klingenberg 1

Registrering foretaget:  
nov. 2011

Klingenberg 1  
(Skal ses i sammenhæng med  
Gl. Torv 5)

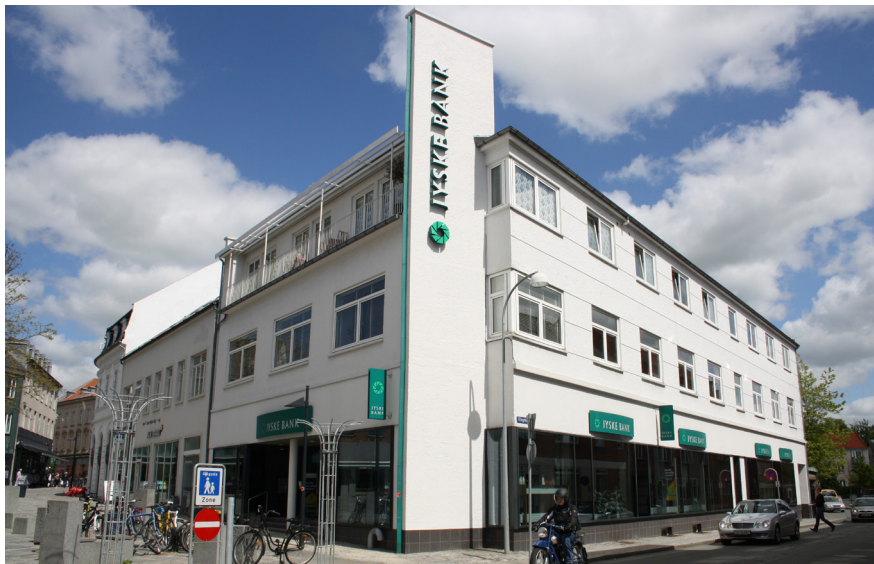
Firkantet muråbning placeret yderst  
til højre i facaden. Portdøre i træ,  
med aflange fyldninger, malet i lys  
og mørk grå nuance. Proportioner  
og formsprog er fine, men placerin-  
gen forholder sig ikke til vindues-  
placeringen fra etagerne ovenover.

Hoveddør i træ, malet i lys grå,  
med overvindue. Dørhullet er mar-  
keret med sorte klinker.  
Dørparti har en udformning og pro-  
portioner, men placeringen er ikke  
optimal, set i forhold til vinduerne  
ovenover.

Glaspartierne med rammer i an-  
tracitgrå alu. Glaspartierne deler  
facaden i en nedre og øvre del. Høj-  
den er fin, men vinduesinddelingen  
indordner sig ikke efter takten fra  
de øvrige etager.

Fire grønne skilte er placeret over  
butiksfacaden. Gentagelsen af  
de fire ens skilte, gør skiltningen  
forholdsvis markant. Et enkelt ud-  
hængsskilt er placeret mod hjørnet.

To-fags vinduer med gennemgå-  
ende overvindue på 1. sal, udført i  
hvid plastik med termoruder. Form-  
givningen af vinduerne passer fint  
ind i facadens øvrige udtryk.

De grønne skilte fremstår meget dominerende langs den hvide facade. Glaspartierne i stuetagen, med rammer i antracitgrå passer i farvevalg fint til bygningens arkitektur. Soklen under butiksfacaden er beklædt med fliser i en grå nuance.

Karakteristisk hjørnebygning i funkisstil som fremstår, som en fin repræsentant for den tid. Særligt det forhøjede gavlparti, der udgør et tårnmotiv, spiller op til hjørnet mod rundkørslen. Inddeling og længden af glaspartiet er dog medvirkende at gøre facaden monoton.

Bygningen vill fremstå mere klart, hvis man bearbejder den nedre del af facade samt skiltning og farvevalg. Det er væsentligt, at man ikke foretager ændringer på bygningen, der er i uoverensstemmelse med bygningens arkitektur og formsprog. Fliserne på soklen kan med fordel erstattes af en pudset flade.
