Løvegade 1

Registrering foretaget:
nov. 2011

Adresse
Løvegade 1

Matr.nr.
339a, Slagelse bygrunde

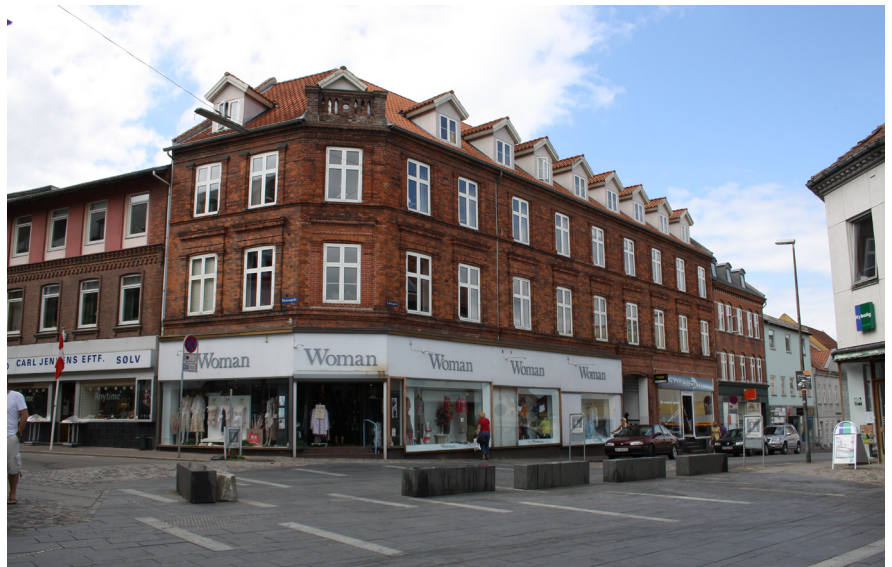
Stueetagen

Portåbning Fladbuet portåbning med murstens-
detaljeret fordakning foroven.

Butiksdør i hjørnet Dobbeldør i gråmalet træ med
glasfyldning. Døren er trukket til-
bage fra facaden.

Dør til højre for port Hvid trædør med glasfyldning og
overvindue. Placeringen er fin.

**Glaspartier til venstre
for port** Glaspartier med kanter i mørkegråt
træ. Glaspartiernes proportioner
og placering virker voldsom, set i
forhold til den samlede facade.

**Glaspartier til højre
for port** Velplacerede glaspartier, med
karme i hvidmalet træ.

**Skiltning til venstre
for port** Store enkeltstående bogstaver,
placeret på hvide træplader. Virker
meget dominerende og deler faca-
den i to.

**Skiltning til højre for
port** Plade i sort højglans med hvid
skrift, placeret over butiksfacaden.
Skiltet virker dominerende grundet
farvevalget.

Bygningen vil fremstå mere klart, hvis man tilpasser glasparterne i stueetagen til husets oprindelige arkitektur, nedtoner skiltning samt tilpasser materialevalget (fra plast til træ) for dannebrogsvinduerne.

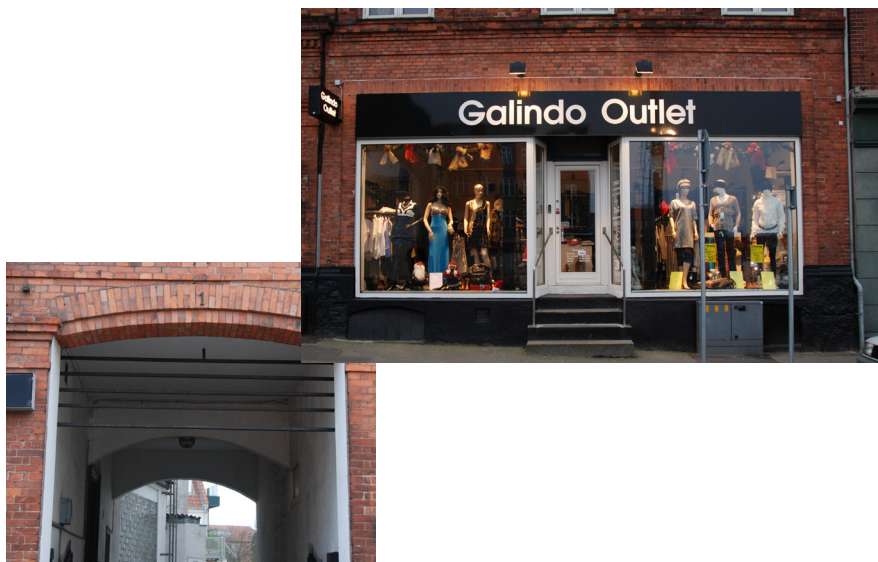
Hele facaden

De hvide vinduer passer til facaden som fremstår i blank rød mur. Den hvide skiltning fremstår dog for massiv i stueetagen. På taget virker de hvide kviste ligeledes for dominerende. Soklen er beklædt med brune fliser.

Ses der bort fra stueetagen, fremstår bygningen velproportioneret. Der er især fine detaljer omkring vinduerne på 1. og 2.sal samt omkring portåbningen. Den hvide skiltning til venstre for porten er dog ødelæggende for helhedsindtrykket, ligesom glaspartiets proportion her er forkerte. Inndeling kan med fordel tilpasses butiksfacaden til højre for porten.

Bygningen virker støttende for miljøet omkring Schweizerpladsen.
