## Langes Gård 28A+B

Registrering foretaget:  
nov. 2011

**Adresse**  
Langes Gård 28A+B

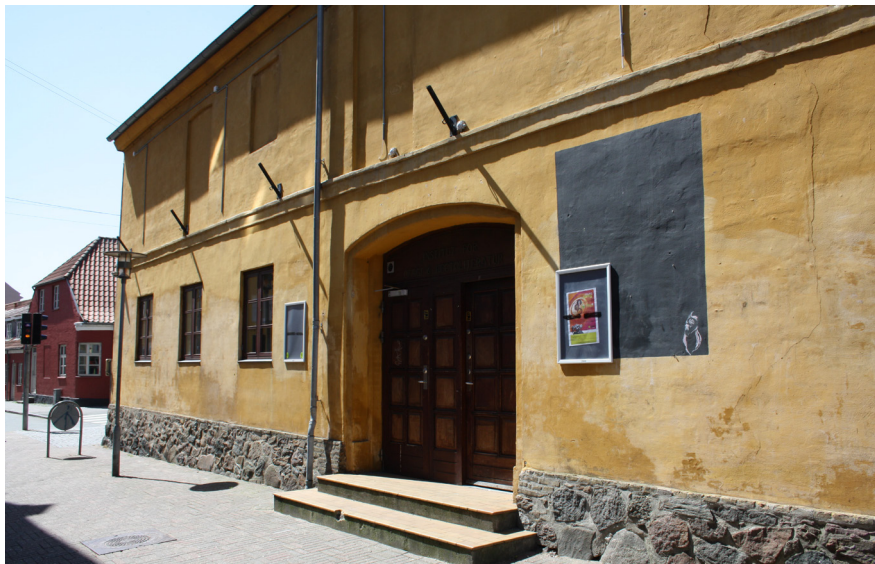
### Gavl mod Skovsøgade

- Dør** ☐ ☐ Fyldningsdør i træ med glas i den øverste fyldning. Hverken formsproget, proportionerne eller placeringen virker optimal.
- Vinduer** ☐ ☐ To-fags trævinduer, sidehængt med termoglas. Tre vindueshuller er tilmuret.
- Skiltning** ☐ ☐ En aflang sort flade er malet sort over døren. Skiltningen, der er placeret til venstre for døren, består af enkeltstående bogstaver udført i træplanker. Skiltningen virker klodset og skæmmende for helhedsindtrykket.

*Bygningen vil fremstå mere klart, hvis man tilpasser vinduerne til husets oprindelige arkitektur samt reetablerer de tilmurede vindueshuller.*
