# Nytorv 1

Registrering foretaget:  
dec. 2011

Nytorv 1  
(Skal ses i sammenhæng med  
Fisketorvet 9+11)

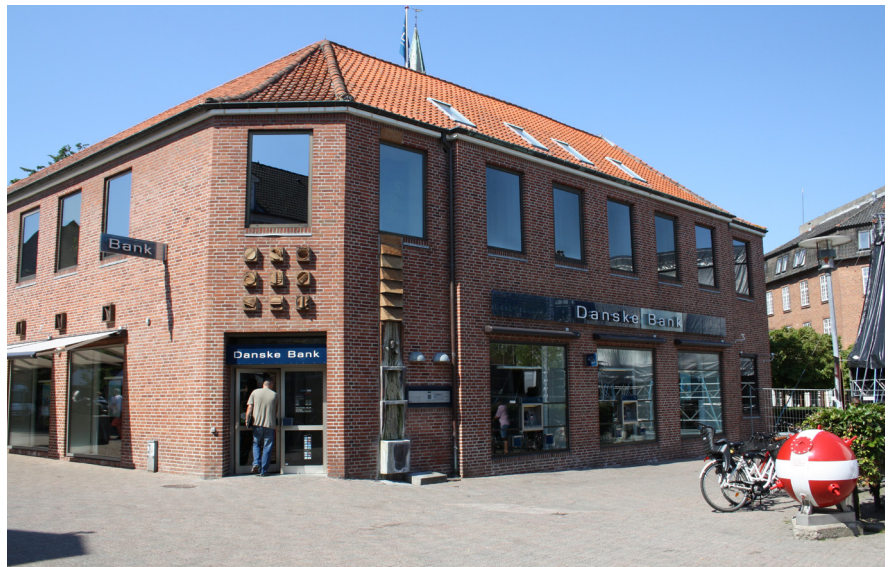
☐ ☒ Dobbeldør i glas og alu.

☐ ☒ Glaspartierne mod Fisketorvet og Nytorv er placeret i en afstemt takt. Alle vinduer har kant i gullig alu.

☒ ☐ Et større skilt er placeret mod Nytorv, mellem stueetagen og 1. sal. Skiltet er placeret midt i et facade-fremspring, og er derved med til at fremhæve forskydningen i murværket.

☐ ☒ Vinduerne på 1. salen optræder i samme takt, der korresponderer med glaspartierne i stueetagen. Vinduerne har tilsvarende en kant i gullig alu.

☐ ☒ Ved facaden mod vest er en enkel kvist placeret som en ark. Arken er beklædt i kobber. I forhold til bygningens form skiller kvisten sig ud, og skal i form ses i sammenhæng med facaden mod Fisketorvet.

☐ ☒ Afvalmet rødt vingetegl tag, hvis flade brydes af enkelte ovenlys vinduer.

☐ ☒ En enkel skorsten er placeret i taget mod vest.

Bygningen vil fremstå mere klart, hvis man bearbejder skiltningen så den fremstår afstemt med bygningens arkitektur og stoflighed. Det er væsentligt at bemærke, at man skal være påpasselig med at foretage ændringer på bygningen. Ved udskiftning af vinduer, kan man med fordel vælge glas med mindre refleksion.

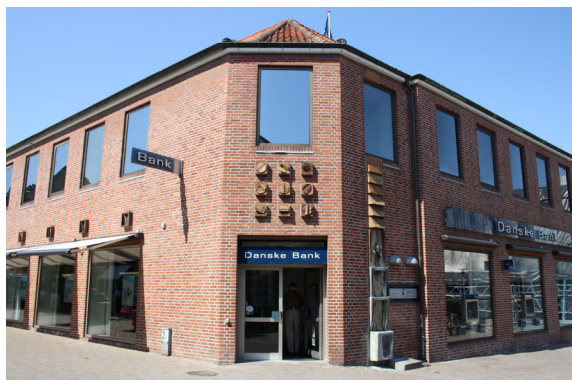
Facaden fremstår helstøbt i blank rød tegl, med rødt tegltag. Vinduesrammerne er i farvevalg anonyme, og korrespondere på fin vis med kakkel-reliefudsmykningerne på facaden. Skiltningen kunne med fordel indordne sig denne stoflighed.

Velproportioneret bebyggelse, hvor den valgte vinduestakt står tydeligt frem.

Bebyggelsen afgrænser Nytorv mod syd og er derfor støttende for gadebilledet. Set fra Nytorv er kirken placeret bagved og mod vest i forhold til ejendommen. Netop pga. bebyggelsens anonymitet tages blikket ikke fra kirken.
