Parkvej 20

Registrering foretaget:
marts 2012

Adresse
Parkvej 20

Matr.nr.
177q, Slagelse bygrunde

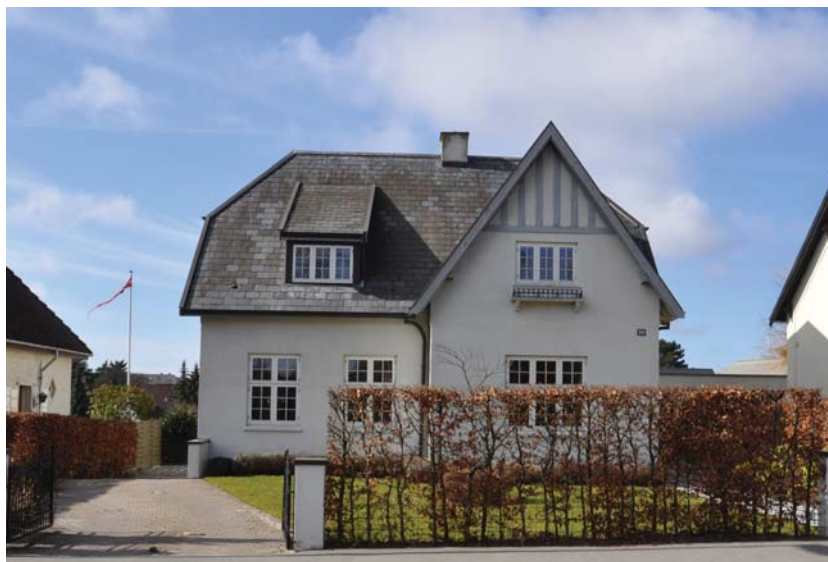
Vinduer mod Parkvej er to to-fags dannebrogsvinduer, hvidmalet træ og med termoglas og et enkelt tre-fags dannebrogsvindue i hvidmalet træ og med termoglas.

Derudover er alle dannebrogsvinduer småsprossede.

Bygningen har en gavlkvist som en mindre risalit mod Parkvej med et tre-fags vindue i hvidmalet træ og med termoglas og følger takten fra stueetagen. Foran vinduet er en lille blomsteraltan. Til venstre for gavlkvisten er en tre-fags taskeskivst i hvidmalet træ og med termoglas. Flunke udført i brunmalet metal og med front i hvid og brunmalet træ.

Halvvalmet tag med gråsorte skifersten

Bygningen har en enkel muret skorsten.

Bygningen fremstår klar. Bygningens stil, arkitektur, materiale- og bør respekteres i fremtiden. Farvesammensætningen kan overvejes ændret.

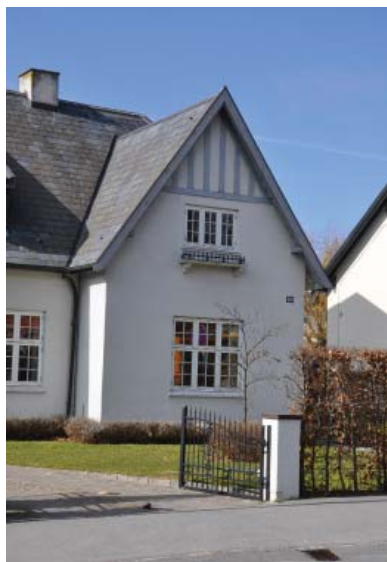
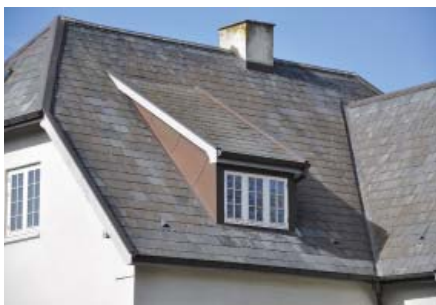
Bygningen fremstår i pudset mur i en grålig nuance. Hovedgesimsen, bygningens hjørner og gavlkvisten er markeret/pudset i en knækket hvid farvenuance. Farvesammensætningen er fin og bygningen præsenterer sig fint og markant i gadebilledet. Soklen/kælderdel er pudset i en hvidlig tone. Materialevalget virker gedigent og robust. Tag- og nedløb er i zink.

Bygningen er en tre-fags bygning i 1½ etage. Bygningen rummer mange detaljer i facaden. Proportionerne er harmoniske. På sydsiden af huset er en altan i samme arkitektursprog som den øvrige bygning. Gavlkvisten rummer fine detaljer i træ samt mindre blomsteraltan.

Bygningens højde/drøjde virker understøttende for gadebilledet og omgivelserne. Bygningens tilbagetrukne placering på grunden svarer til nabobebyggelsen. Bøgehækken og jerngitterlågen er en fin afslutning mod vejen.
