## Parkvej 26

Registrering foretaget:  
marts 2012

Parkvej 26

177e, Slagelse bygrunde

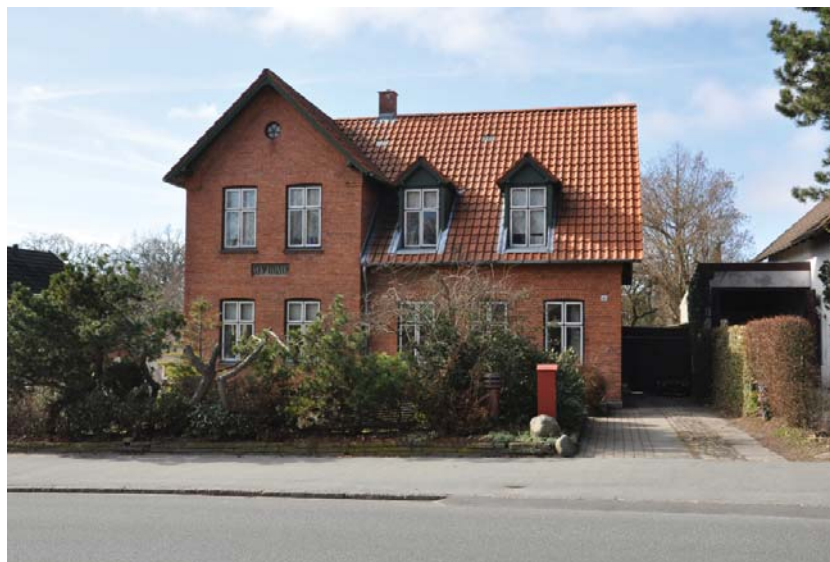
Bygningen fremstår i rød blank mur. Farvesammensætningen, den røde blanke mur sammen med de røde tagsten og de hvide og grønmaledede vinduer, er fin og harmonisk og bygningen præsenterer sig markant i gadebilledet. Soklen/kælderdel er pudset i en hvidlig tone. Materialevalget virker gedigent og robust. Tag- og nedløb er i zink.

Bygningen er en to fløjet/risilit fem-fags bygning i 1½ etage. Bygningen rummer enkelte detaljer i facaden. Proportionerne er harmoniske. En lille inskription "My Home" sidder diskret på risiliten.

Bygningens højde/drøjde virker understøttende for gadebilledet og omgivelserne. Bygningens tilbagetrukne placering på grunden svarer til nabobebyggelsen. Bevoksningen, belysning samt andet inventar skæmmer helhedsindtrykket lidt.

Bygningen fremstår klar. Bygningens stil, arkitektur, materiale- og bør respekteres i fremtiden. Bevoksning, belysning og andet inventar skæmmer helhedsindtrykket lidt.

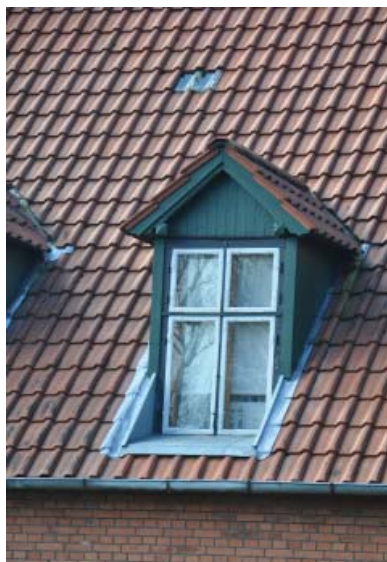
Vinduer mod Parkvej er fem to-fags  
dannebrogsvinduer, hvidmalet træ  
og med termoglas. Vindueskarmen  
er malet i en mørkegrøn farve.

Bygningen har en gavlkvist som en  
mindre risalit mod Parkvej med to  
to-fags dannebrogsvindue i hvid-  
malet træ, med grønmalet vindues-  
karm og med termoglas. Vinduerne  
i gavlkvisten følger vinduestakten  
fra stueetagen. Til højre for gavlkvi-  
sten er to tre-fags taskekviste i  
hvidmalet træ og med termoglas.  
Flunke og front er udført i grønma-  
let træ. Inddækninger i zink.

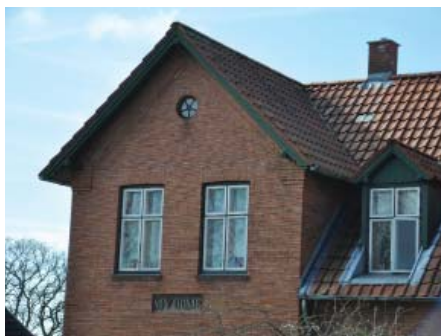
Sadeltag med røde romerfaldstag-  
sten.

Bygningen har en enkel muret  
skorsten.
