Rådhuspladsen 3+5

Registrering foretaget:
dec. 2011

Adresse
Rådhuspladsen 3+5

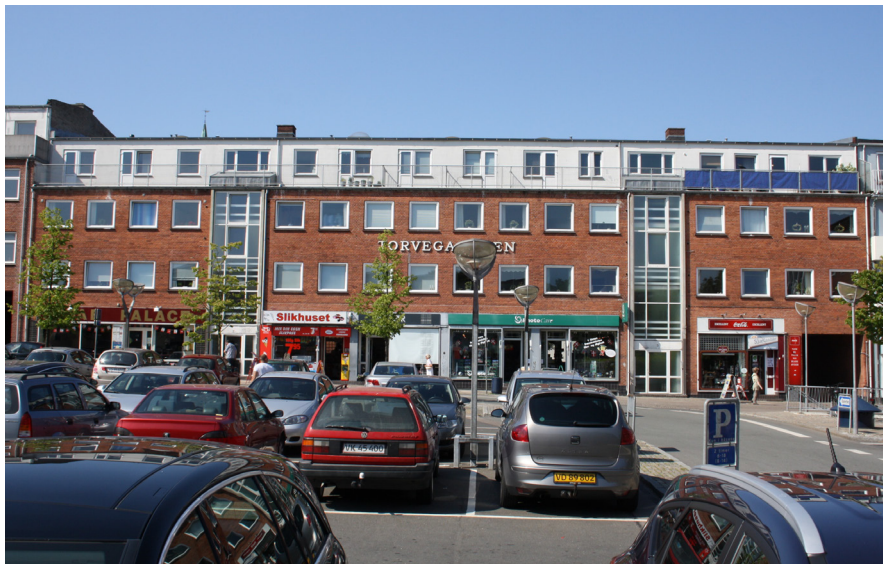
Stueetagen

- Portåbning** Firkantet portåbning, udført uden detaljer.
- Indgangspartier** To indgangsdøre, udført som rammedøre i hvid plast. Dørene er placeret i gennemgående vertikale glaspartier, ved bygningens trappeopgange. Begge glaspartier er udført i kombination af hvid plastik eller hvidmalet stål.

- Glaspartier** Glaspartier hovedsagligt udført i grå alu, med rammedør, sidepartier, overvinduer etc. Fælles for partierne er at de ikke indordner sig vinduesrytmen fra de overliggende etager.

- Skiltning** Skiltningen er udført som pladeskilte, udhængsskilte og påklæbning på vindurene. Pladeskiltene er placeret i et gråt bånd over glaspartierne. Skiltene er ikke indbyrdes afstemt i proportion, farver eller udtryk.

- Øvrige etager**
- Vinduer** Et-fags vinduer i hvid plast med termoglas.
- Altan** Tagetagen er trukket tilbage fra facaden, hvorved der er fremkommer altaner. Gelænderet er udført i galvaniseret stål.

- Tag** Taget er beklædt med tagpap.
- Skorsten** Bygningen har to skorstene.

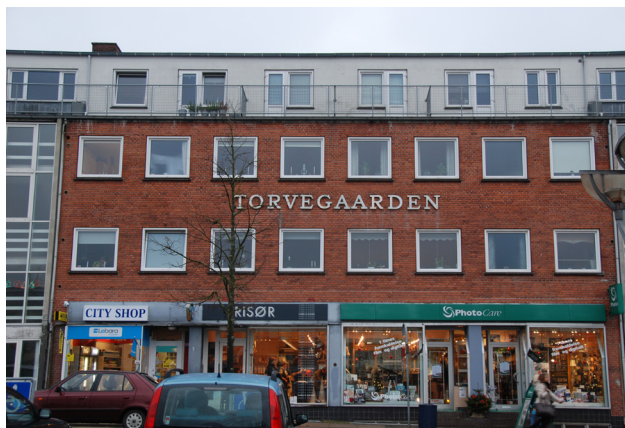
Hele facaden

Facaden fremstår i blank rød mur, med sokkel beklædt med brunsorte fliser. Stueetagen fremstår af glaspartier og enkelte murpiller. Den tilbagetrukne tagetage er udført med hvid pladebeklædning.

16-fags bygning, med vertikale glaspartier der inddeler facaden. I stueetagen fremstår facaden meget varieret uden nogen tilpasning butikkerne imellem. Skiltningen underbygger denne variation. På dele af gelænderet er placeret blå sejldug.

Bygningen er fint tilpasset de øvrige bygninger omkring Rådhuspladsen.

Bygningen vil fremstå mere klart, hvis man i fremtiden bearbejder stueetagen i forhold til bygningens oprindelige arkitektur og materialevalg, afstemmer skiltningen, samt materialevalget ved vinduer og indgangspartier.
