## Rådhuspladsen 7-9

Registrering foretaget:  
dec. 2011

Rådhuspladsen 7-9

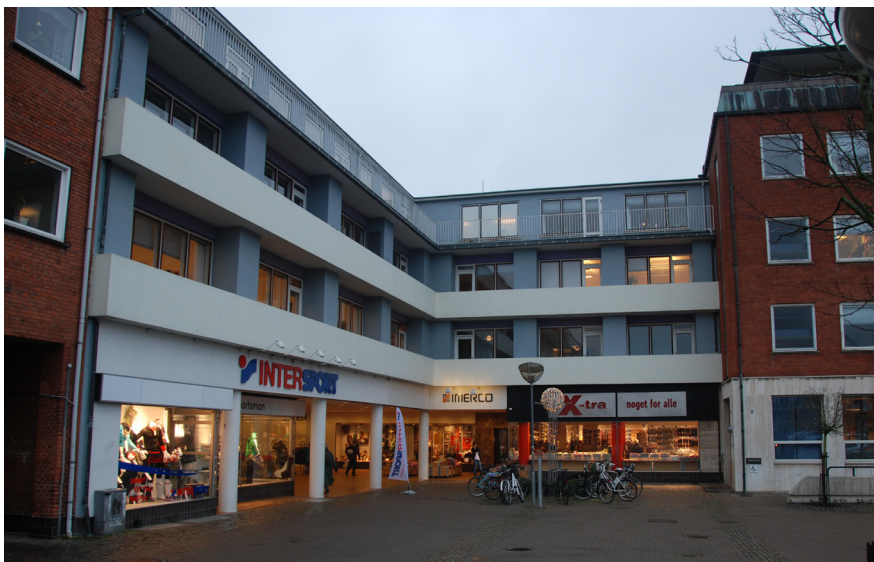
Facaden fremstår pudset i en blålig nuance. Soklen er beklædt med brune kakler. Facaden i stuen er beklædt med plader i hvid eller sort. Ved murpillen mod Rådhuset er facaden beklædt med travertinplader. Altangangene fremstår i hvid.

Ses der bort fra stueetagen, fremstår bygningen velproportioneret. Der er en god kontrast mellem den blå murflade og de hvide altanbånd. Altanbåndene skaber en horisontal opdeling af facaden. Mellem hvert vinduesafsnit er gennemgående murpiller. De danner en vertikal opdeling af facaden.

Bygningen er fint tilpasset de øvrige bygninger omkring Rådhuspladsen.

*Bygningen vil fremstå mere klart, hvis man i fremtiden bearbejder stueetagen i forhold til bygningens oprindelige arkitektur, farve- og materialevalg, afstemmer skiltningen, samt farvesammensætningen ved de øvrige vinduer.*
