## Rosengade 17

Registrering foretaget:  
dec. 2011

**Adresse**  
Rosengade 17

**Matr.nr.**  
339b, Slagelse bygrunde

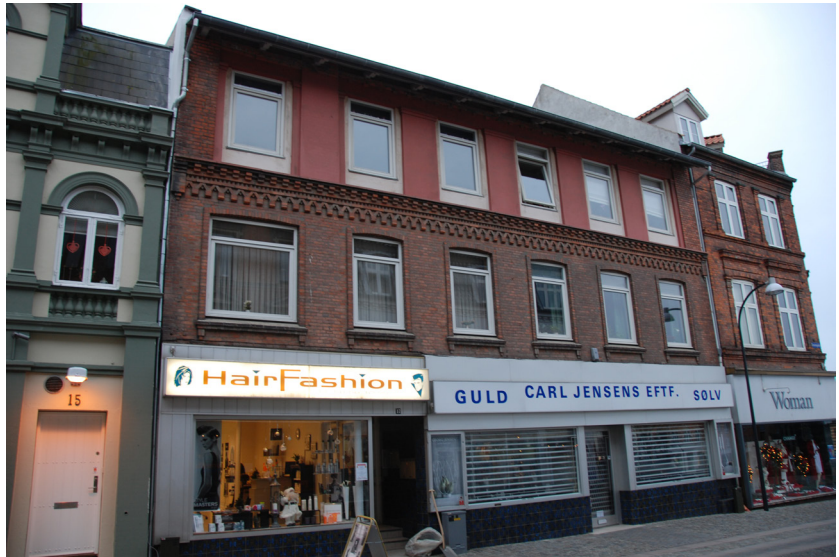
**Glasparti til venstre** ☐ Glasparti med ramme i grå alu. Bu-  
tiksdørt udfør som rammedør i alu,  
med glasfyldning.

**Glasparti til højre** ☐ Glaspartier med ramme i grå alu,  
partierne er placeret med frem-  
spring. Butiksdør udført som  
rammedør i alu, med glasfyldning.  
Glaspartierne er udført med rul-  
legitter i alu. Proportionerne er  
forskellige i de to butikker, og  
vinduerne er ikke afsluttet i samme  
højde.

**Skiltning** ☐ Skiltningen er udført som pladeskil-  
te. Bag skiltene er placeret beklæd-  
ningen, som på uheldig vis falder  
sammen med skiltene, hvorved  
skiltningen kommer til at fremstå  
meget dominerende.

**Vinduer** ☐ Tophængte termovinduer i hvidma-  
let træ.

**Tag** ☐ Sorte eternitplader.

**Skorsten** ☐ Bygningen har ingen skorsten.

Facaden er i stueetagen beklædt med forskellige hvide plader, alu glaspartier, og sorte fliser ved soklen. 1. salen fremstår i blank rød mur, mens 2. salen delvis er pudset i en rødlig nuance. Bygningens samlede facadeudtryk fremstår i sin helhed meget rodet, med manglende gennemgående elementer i facaden.

6-fags bygning der i sit facadeudtryk fremstår rodet. Bygningen lider i sine proportioner og materialesammensætning under en manglende synergi etagerne imellem, samt den kraftige skiltning der sammen med beklædning deler facaden over i en nedre og øvre del.

Bygningen fremstår med de varierede materialesammensætninger og udformningen af navnlig taget, som værende i disharmoni med de øvrige bygninger i gaden.

Bygningen vil fremstå mere klart, hvis man i fremtiden bearbejder husets samlede facade ud fra et bestemt arkitektonisk formsprog, - evt. med en 45° taghældning.
