Rosengade 2

Registrering foretaget:
dec. 2011

Rosengade 2
(Skal ses i sammenhæng med
Gl. Torv 6)

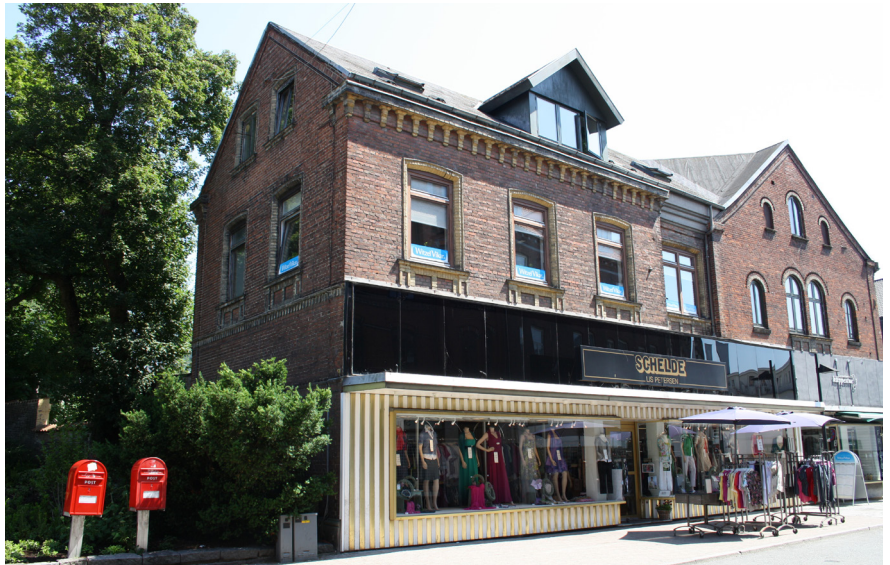
Butiksfacaden er adskilt fra den
resterende facade med et vertikalt
bredt sort bånd i høj glans.
Båndet er ødelæggende for faca-
den, idet den deler facaden i to.
Inddeling i en øvre og nedre facade
forstærkes af baldakinernes pla-
cering. Et større skilt er anbragt
ovenover baldakinen. Skiltet er sort
og falder derved i et med det sorte
bånd. Butiksnavnet er fremhævet
i guld.

Heltagskvist, træindklædt i grøn-
malet finer. Kvisten er placeret midt
for på facaden, men da den er me-
get stor, virker den for markant og
dominerende. Kvistens formsprog
er ikke indpasset efter det eksiste-
rende arkitektoniske udtryk.

Muren fremstår i rød teglsten med detaljer omkring vinduer på 1. sal og ved gesimsen i gule tegl. I stueetagen ødelægges denne harmoniske facade. Et bredt sort bånd i højglans er placeret over butiksfacaden. Selve butiksfacaden er beklædt med lodretstående aluminiumsbrædder i skiftevis hvid og gul.

4-fags bygning. Der er gode detaljer omkring vinduesåbningerne på 1. sal og ved gesimsen. Kvisten er i proportion og formsprog forkert set i forhold til bygningens arkitektur. Stueetagen fremstår i formsprog og materialevalg, meget lidt autentisk, set i forhold til resten af bygningen.

Bygningen vil fremstå mere klart, hvis man i fremtiden fjerner højglanspladerne, tilpasser facaden i stueetagen til bygningens oprindelige udtryk.

Ved renovering af tagfladen bør kvisten ligeledes tilpasses bygningens arkitektur.
