## Rosengade 5

Registrering foretaget:  
dec. 2011

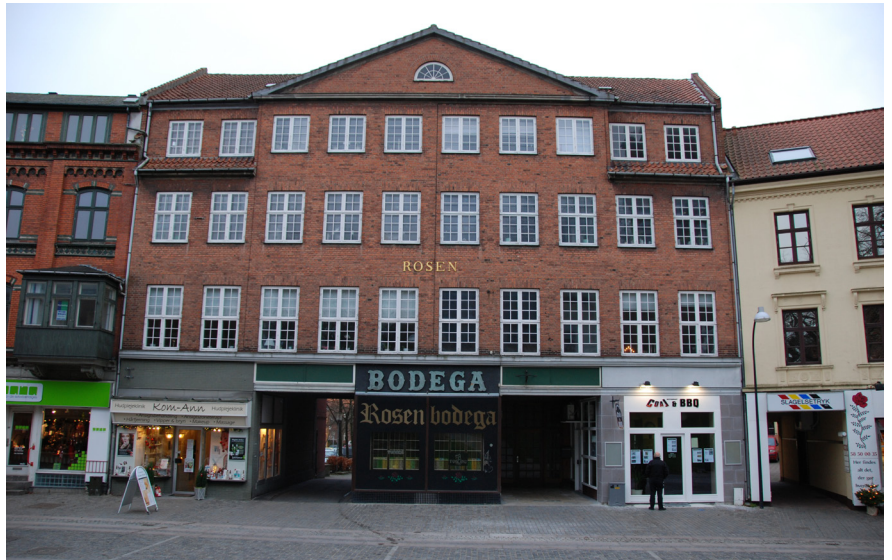
**Materialevalg og farvesammensætning**   Der er en fin harmoni mellem den blanke røde mur, det hvidmalede træ ved vinduerne og det røde tag. Stueetagens manglende harmoni skæmmer dog bygningen.

**Arkitektonisk helhed**   Velproportioneret 10-fags bygning. Vinduerne bliver for hver etage mindre og mindre, hvilket vidner om tidligere tiders hierarki, etagerne imellem. Stueetagens glaspartier er dog meget ødelæggende for helhedsindtrykket af bygningen, både i arkitektur, materiale- og farvevalg.

*Bygningen ville fremstå mere klart, hvis man tilpasser facaden i stueetagen til bygningens oprindelige arkitektur, materiale- og farvevalg, samt afstemmer kvisteinddeling og vinduesvalg i de overliggende etager.*
