## Rosengade 7A

Registrering foretaget:  
dec. 2011

**Adresse**  
Rosengade 7A

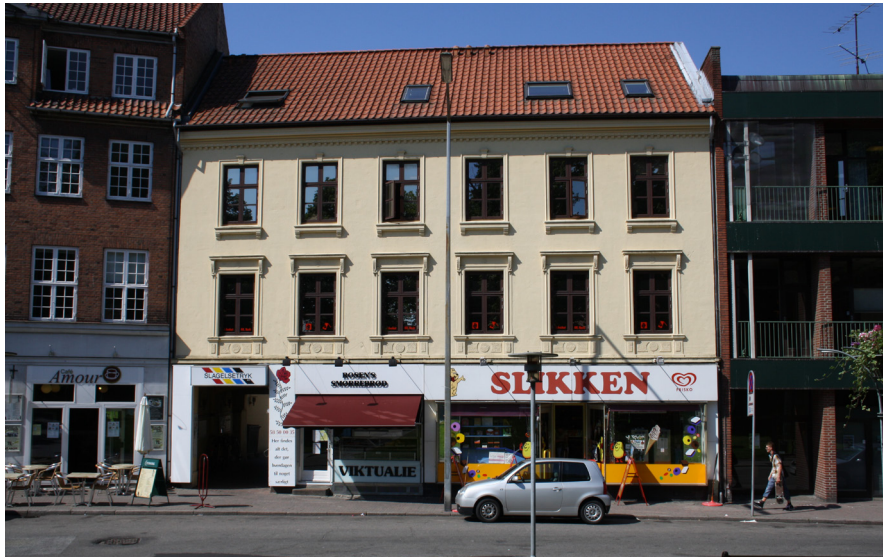
Facaden er pudset og malet i en gul nuance. Stueetagens glaspartier virker desværre ødelæggende for hele facaden. Detaljeringen omkring vinduer og gesims sløres, idet farvevalget her er det samme som resten af facaden. En del af soklen er endvidere beklædt med sorte fliser.

Velproportioneret 6-fags bygning. Stueetagen skæmmer desværre opfattelsen af bygningen, der ellers har en fin placering overfor kirken. Det skyldes dels skiltningen der virker meget dominerende, og dels de store glaspartier, der ikke indordner sig bygningens arkitektur og formsprog. Detaljeringen omkring vinduer og gesims sløres, i særlig grad af farvevalget her er det samme den øvrige del af facaden. Ovenlysvinduerne er ligeledes ikke tilpasset takten fra vinduerne i facaden.

Bygningen passer i størrelse og proportioner fint ind i gaden, men farvevalget og særligt udformningen af stueetagen, gør at huset falder uheldigt ud i husrækken.

Bygningen vil fremstå mere klart, hvis man i fremtiden tilpasser stueetagen til bygningens oprindelige arkitektur, materiale- og farvevalg, fremhæver facadens detaljer samt afstemte inddeling af ovenlysvinduer. Ved en fremtidig udskiftning af vinduerne kan man ligeledes med fordel vælge vinduer der er mere tro mod bygningens arkitektur.
